**EXCMO. AYUNTAMIENTO DE SORIA**

**REVISIÓN DEL PLAN ESPECIAL  
DE REFORMA INTERIOR  
Y PROTECCIÓN DEL CASCO HISTÓRICO DE SORIA**

**CATÁLOGO**

**TEXTO REFUNDIDO - AGOSTO 2014**

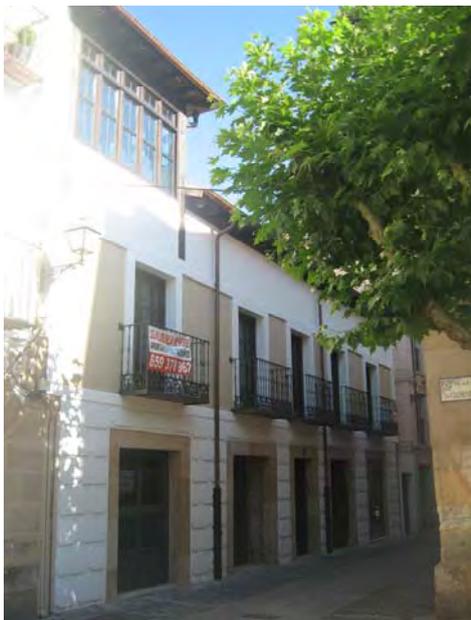
Reverso Ficha:

GALERÍAS DE MADERA.  
REJERÍAS DE FORJA.  
CUERPO RESALTADO POR GALERÍA SUPERIOR DE MADERA.  
EDIFICIO DE REDUCIDO VOLUMEN.

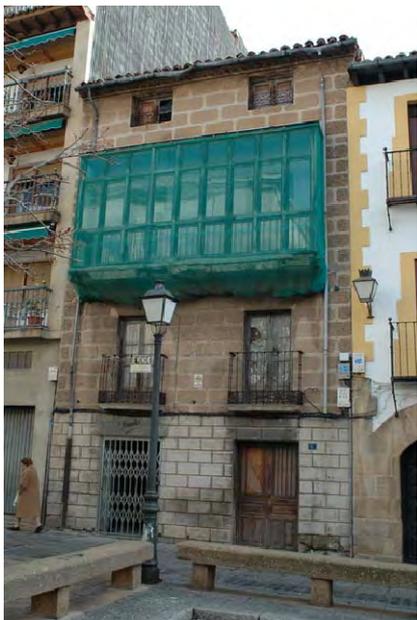
GALERÍA DE MADERA.  
 REJERÍAS.  
 EDIFICIO BIEN RESUELTO CON ELEMENTOS TRADICIONALES.  
 MANTENIMIENTO DE MIRADOR DE CARPINTERÍA DE MADERA  
 Y EN EL RESTO REPRODUCCIÓN DE DESPIECE.

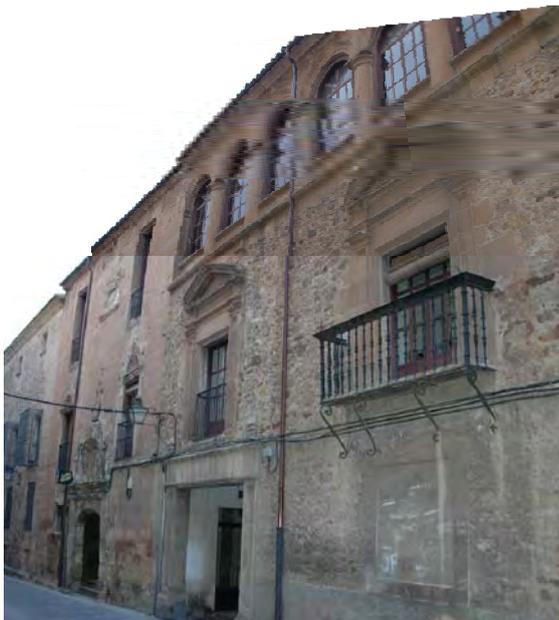
GALERÍA CON COLUMNAS EN LA PLANTA SUPERIOR. SE INTEGRA EN UNA CALLE CON NUMEROSOS PALACIOS. ARQUITECTURA RENACENTISTA QUE SIRVE DE TELÓN A EDIFICACIONES MODERNAS.  
 LA PARTE INTERIOR LIMITA CON LA MURALLA. TIENE ESCUDO ( FICHA 4E)

MANTENIMIENTO DE LA FACHADA A LA CALLE ADUANA VIEJA. NO SE PUEDE AMPLIAR.  
 MANTENIMIENTO DE CARPINTERÍA DE MADERA  
 ELEMENTO DE OSCURECIMIENTO CON FRAILEROS

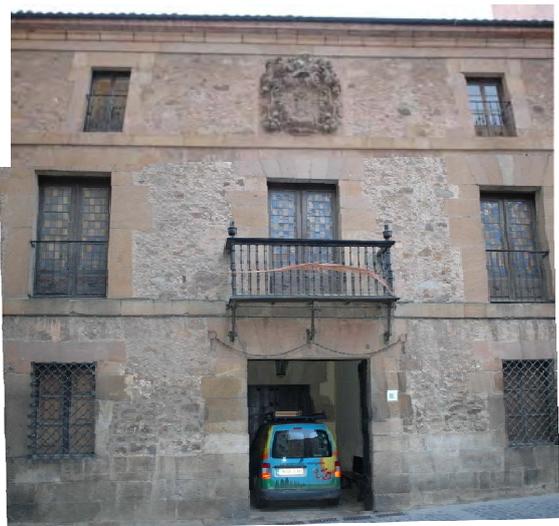
TIENE GRAN ESCUDO NOBILIARIO ( FICHA 5E)  
 SE INTEGRA EN UNA CALLE CON NUMEROSOS PALACIOS.  
 ARQUITECTURA NOBLE DE INFLUENCIA HERRERIANA.  
 LA PARTE INTERIOR LIMITA CON LA MURALLA.

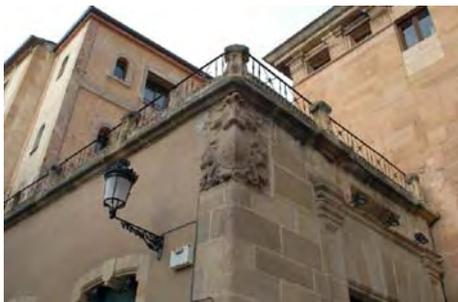
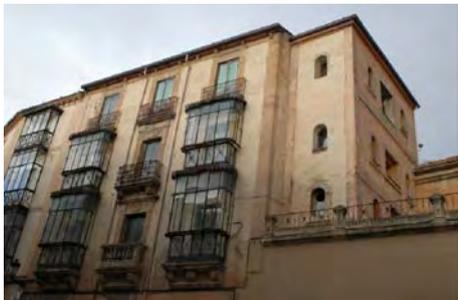
Reverso Ficha:

MIRADORES METÁLICOS  
REJERÍAS DE FUNDICIÓN  
PLANTA BAJA QUE UNIFICA LOS DIVERSOS VOLÚMENES Y FACHADA ESTE DE GUSTO ITALIANIZANTE.  
PERFECTA ARTICULACIÓN DE VOLÚMENES QUE REQUIERE SU MANTENIMIENTO RIGUROSO.  
TIENE ESCUDO ( FICHA 6E)

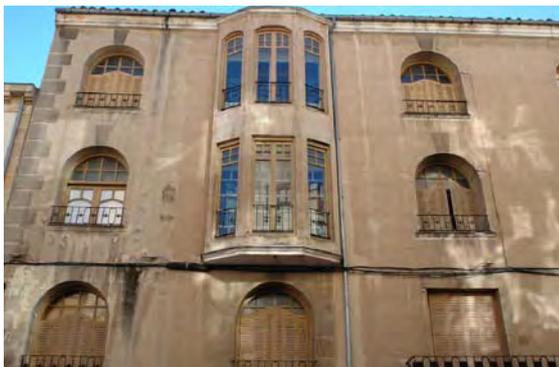
MIRADORES DE FÁBRICA EN VOLADIZO  
 ARQUITECTURA ECLÉCTICA CON ALGÚN RASGO PRECURSOR DE ÉPOCAS MODERNAS.  
 SE PERMITE COMPLETAR LOS HUECOS DE PLANTA BAJA RESPETANDO LA COMPOSICIÓN DE LA FACHADA.  
 SE PERMITE LA APERTURA DE UN HUECO EN LA PLANTA BAJA PARA RESPETAR LA COMPOSICIÓN DE LA FACHADA.  
 SE DEBERÁ MANTENER LA ESCALERA ACTUAL EN DISEÑO Y UBICACIÓN.

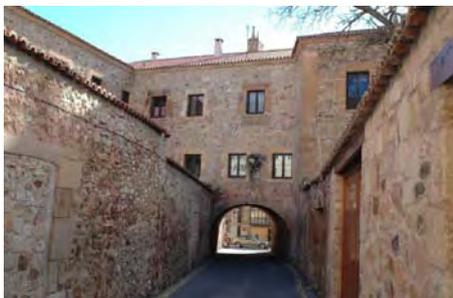
REJERÍAS.  
 GRAN PORTADA RENACENTISTA.  
 GALERÍA SOBRE ARCADAS EN DOS PLANTAS.  
 MONUMENTAL TORRE CORONADA POR PINÁCULOS.  
 ANTIGUO PALACIO DE LOS RÍOS Y SALCEDOS.  
 ESPLÉNDIDO EDIFICIO RENACENTISTA DE IMPORTANCIA NACIONAL CON ELEMENTOS ITALIANIZANTES Y OTROS MAS CASTIZOS  
 TIENE 8 ESCUDOS ( FICHA 8E)  
 FECHA INCOACIÓN: 25/11/1949  
 FECHA DECLARACIÓN: 25/11/1949  
 FECHA PUBLICACIÓN BOE: 08/12/1949  
 FECHA INCOACIÓN ENTORNO: 27/05/1999  
 FECHA DECLARACIÓN ENTORNO: 13/01/2000  
 FECHA PUBLICACIÓN BOE ENTORNO: 20/03/2000

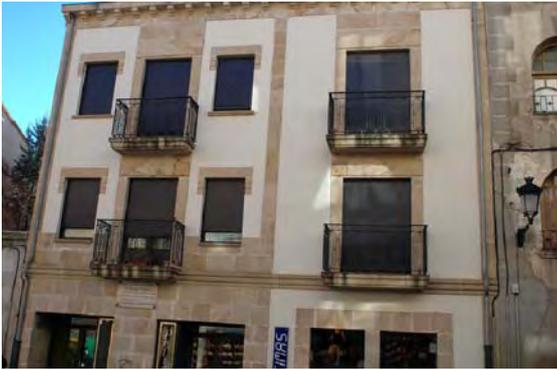
REJERÍAS DE FORJA.  
 EDIFICIO DEMOLIDO INTERIORMENTE.  
 EDIFICIO CON ALGUNOS VALORES VOLUMÉTRICOS YA PERDIDOS.  
 REPOSICIÓN DE REJERIA DE FORJA.

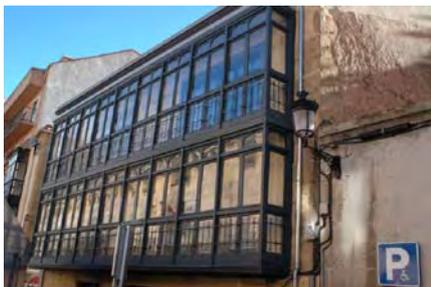
Reverso Ficha: 10

GALERÍA DE MADERA DE GRAN LONGITUD. GALERÍA LONGITUDINAL EN UNA SOLA PLANTA, TANTO EXTERIOR COMO INTERIOR. EDIFICIO DE SÓLIDA CONSTRUCCIÓN TRADICIONAL. SE PERMITE EN FACHADA CALLE EL COMUN REAJUSTE PARCIAL DE HUECOS Y SU AUMENTO. MANTENIMIENTO DE MIRADOR DE CARPINTERÍA DE MADERA.

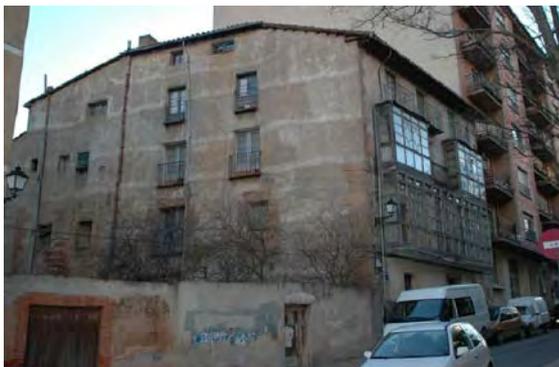
EDIFICIO DE CORRECTA COMPOSICIÓN SIMÉTRICA.  
 GALERIA DE MADERA EN PLANTA PRIMERA CON MIRADORES EN LOS LATERALES DE LA PLANTA SEGUNDA.  
 BALCONES DE FORJA.  
 SE PERMITE EL REAJUSTE PARCIAL DE HUECOS EN FACHADA LATERAL Y SU AUMENTO, CON CONSERVACIÓN DE ESPACIOS LIBRES.  
 RENOVACIÓN DE LA GALERIA POSTERIOR.  
 DEMOLICIÓN CON REPETICIÓN DE FACHADA PRINCIPAL, BUSCANDO SIMETRÍA Y REPRODUCCIÓN DE FACHADA POSTERIOR .

ESTADO GLOBAL	<input type="text" value="ACEPTABLE"/>
APROVECHAMIENTO	<input type="text"/>
INTERVENCIONES DE GENERAL APLICACIÓN +	<input type="text" value="ACONDICIONAMIENTO, RESTRUCTURACIÓN."/>

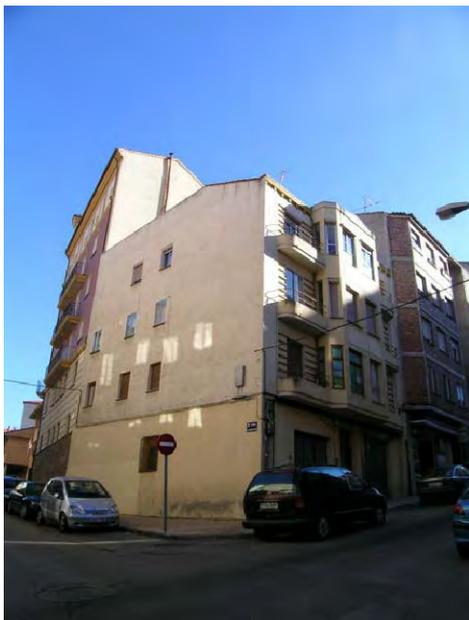
BUENA MUESTRA DE LA ARQUITECTURA RACIONALISTA.  
 FACHADA PRINCIPAL CORRECTAMENTE ORDENADA  
 SIMETRICAMENTE SOBRE UN MIRADOR CENTRAL.  
 SE PERMITE EL REAJUSTE PARCIAL DE HUECOS EN FACHADA  
 LATERAL Y SU AUMENTO EN FACHADA A LA CALLE SANTO  
 DOMINGO DE SILOS.  
 SE PERMITE EL REAJUSTE PARCIAL Y AUMENTO DE HUECOS  
 EN FACHADA LATERAL .

ESTADO GLOBAL	<input type="text" value="BUENO"/>
APROVECHAMIENTO	<input type="text"/>
INTERVENCIONES DE GENERAL APLICACIÓN +	<input type="text" value="ACONDICIONAMIENTO Y RESTRUCTURACIÓN PARCIAL"/>

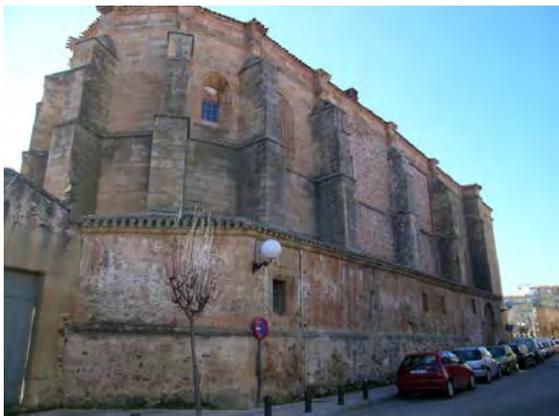
ANTIGUO CONVENTO E IGLESIA DE SANTA CLARA INCLUIDO EN UN GRAN ESPACIO LIBRE CERRADO POR LA MURALLA. VARIEDAD DE ESTILOS Y ÉPOCAS.  
 SE PROTEGE TODA LA ENVOLVENTE DE LA IGLESIA  
 PROTECCIÓN INTEGRAL: MURALLA ( B.I.C.)  
 PROTECCIÓN AMBIENTAL: IGLESIA CON CARPINTERÍAS DE MADERA Y EDIFICIO ANEXO.  
 TIENE ESCUDO ( FICHA 14E)  
 PROTECCIÓN VOLUMÉTRICA EN LOS ADIFICIOS AÑADIDOS POSTERIORMENTE.

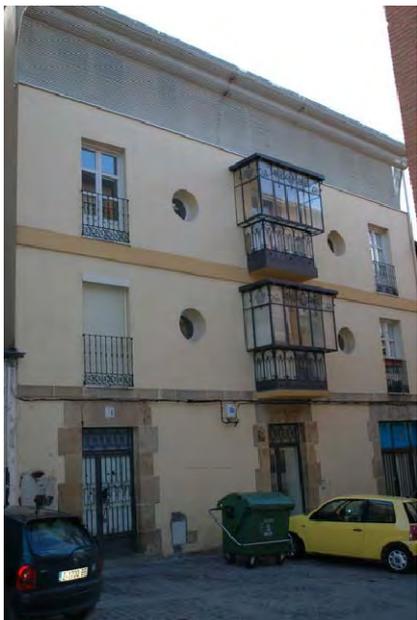
MIRADORES METÁLICOS.  
 EDIFICIO DE CORRECTA COMPOSICIÓN SIMÉTRICA.  
 HUECOS DE SILLERÍA EN PLANTA BAJA.  
 SE PERMITE SU DEMOLICIÓN REPRODUCIENDO MIRADORES Y REJERÍA DE BALCONES.

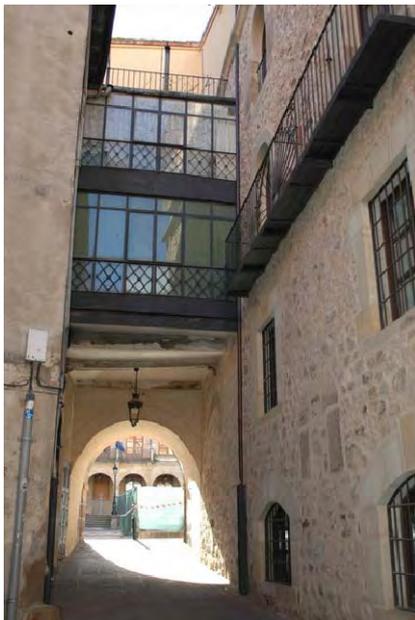
GALERÍA METÁLICA.  
 GRAN GALERÍA ACRISTALADA HACIA PLAZA MAYOR Y HACIA EL CALLEJÓN.  
 EDIFICIO RELACIONADO CON LA IGLESIA DE SANTA MARÍA.  
 FACHADA DE SILLERÍA Y MAMPOSTERÍA CON HUECOS EN ARCO.  
 REFORMADO EN VARIAS ÉPOCAS: S. XIX Y XX

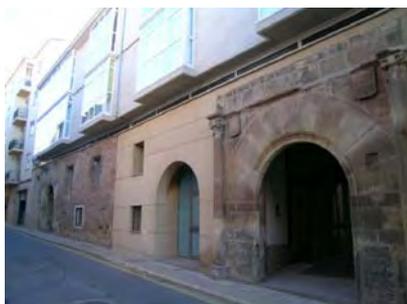
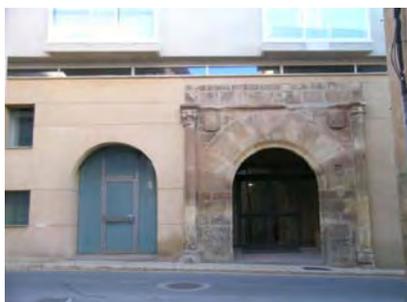
Reverso Ficha:

ARCOS DE MEDIO PUNTO CON GRANDES DOVELAS  
 VENTANAS RECERCADAS  
 SÓLO SE CONSERVA SU FACHADA EN PLANTA BAJA.  
 RESTOS NOTABLES CON DIFÍCIL ENCAJE ARQUITECTÓNICO.  
 TIENE DOS ESCUDOS ( FICHA 17E)

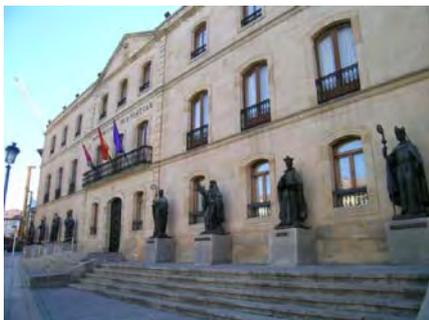
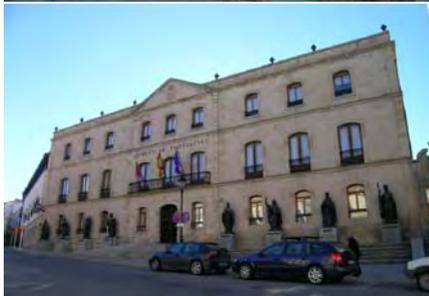
IMPOSTAS Y CORNISA.  
 ESQUEMA COMPOSITIVO NEOCLÁSICO CON FACHADA PLANA Y FRONTÓN REMATANDO EL CUERPO CENTRAL.  
 EDIFICIO REPRESENTATIVO DE LA CORRIENTE HISTORICISTA. EL CUERPO DELANTERO QUE CONFORMA LA FACHADA PRINCIPAL MANTIENE EL NIVEL DE PROTECCIÓN Y COMPLETA A EDIFICIOS ANTERIORES QUE INTEGRAN EL PATIO QUE ESTAN DESCATALOGADOS.

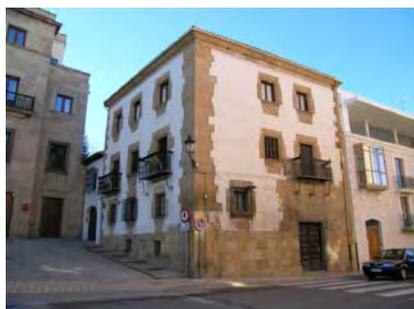
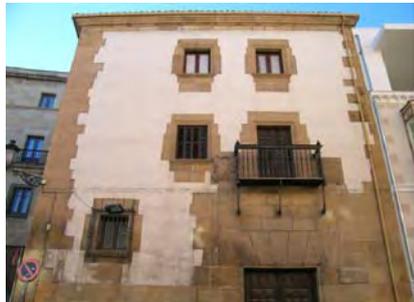
Reverso Ficha: 21

REJERÍAS DE FORJA.  
EDIFICIO DECLARADO MONUMENTO NACIONAL ( 27-VIII-1974)  
EDIFICIO CASI EXENTO.  
TIENE 1 ESCUDO ( FICHA 21E)  
FECHA INCOACIÓN: 20/07/1974  
FECHA DECLARACIÓN: 20/07/1974  
FECHA PUBLICACIÓN BOE: 27/08/1974

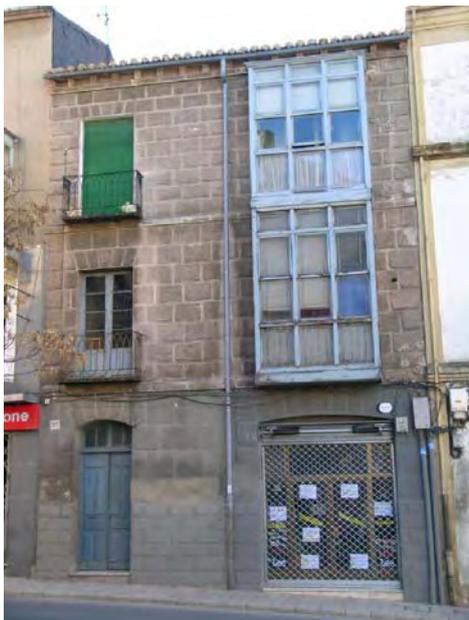
Reverso Ficha: 22

MIRADORES DE MADERA, REJERÍAS DE BALCONES, EDIFICIO REPRESENTATIVO DE SU ÉPOCA. SE PERMITE SU DEMOLICIÓN, CON REPETICIÓN DE FACHADA MANTENIENDO LOS ELEMENTOS RESEÑADOS.

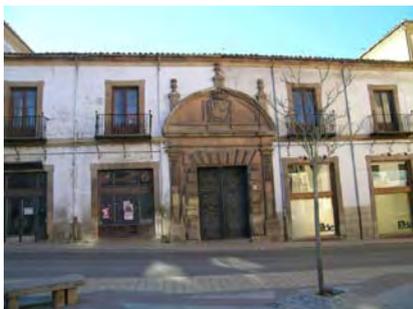
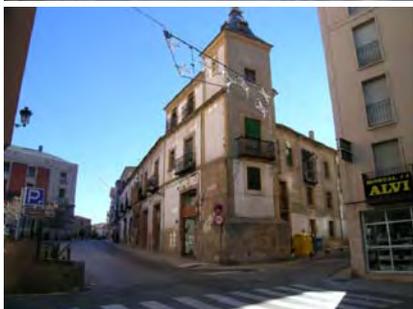
REJERÍAS DE FORJA  
 TORRE CON CHAPITEL EN ESQUINA  
 GRAN ZAGUÁN.  
 MUESTRA BIEN CONSERVADA DE ARQUITECTURA CIVIL  
 BARROCA.  
 EDIFICIO QUE REÚNE LAS CARACTERÍSTICAS DE LA MANSIÓN  
 NOBILIARIA DEL ESTILO AL QUE PERTENECE.  
 MANTENIMIENTO DE CARPINTERÍAS DE MADERA  
 TIENE 2 ESCUDOS ( FICHA 23E)

ESTADO GLOBAL	BUENO
APROVECHAMIENTO	
INTERVENCIONES DE GENERAL APLICACIÓN +	ACONDICIONAMIENTO

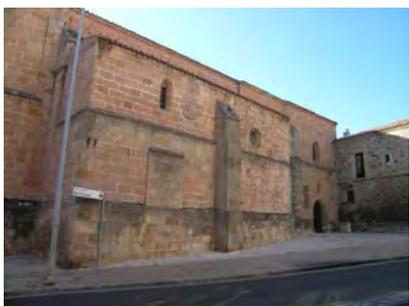
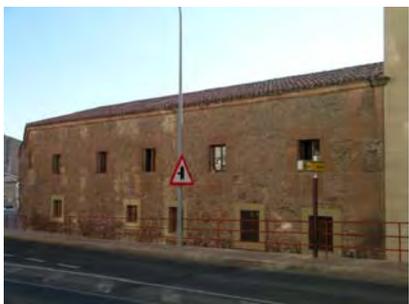
<b>FICHA</b>		<b>24</b>
Nº I.B.C.C.L.

ANTIGUO CONVENTO DE MERCEDARIOS,  
 GRAN CONJUNTO FORMADO POR LA IGLESIA, ANTIGUO  
 CONVENTO Y LOS ESPACIOS LIBRES ANEXOS.  
 TIENE 6 ESCUDOS ( FICHA 24E)

ESTADO GLOBAL	BUENO
APROVECHAMIENTO	
INTERVENCIONES DE GENERAL APLICACIÓN +	ACONDICIONAMIENTO

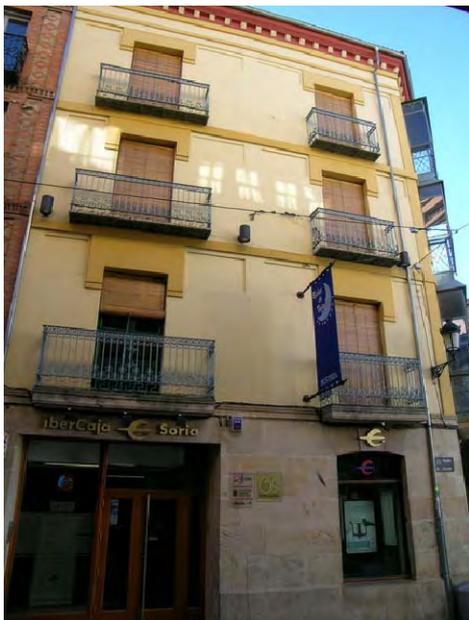
<b>FICHA</b>		<b>25</b>
Nº I.B.C.C.L.

MIRADORES METÁLICOS.  
 MUESTRA POCO ABUNDANTE DE LA ARQUITECTURA DE LA RESTAURACIÓN.  
 EDIFICIO BIEN ORDENADO CON CRITERIOS CULTOS EN SU CONTEXTO TEMPORAL.  
 ADOSADO A LA MURALLA.

ESTADO GLOBAL	BUENO
APROVECHAMIENTO	
INTERVENCIONES DE GENERAL APLICACIÓN +	ACONDICIONAMIENTO Y RESTRUCTURACIÓN PARCIAL

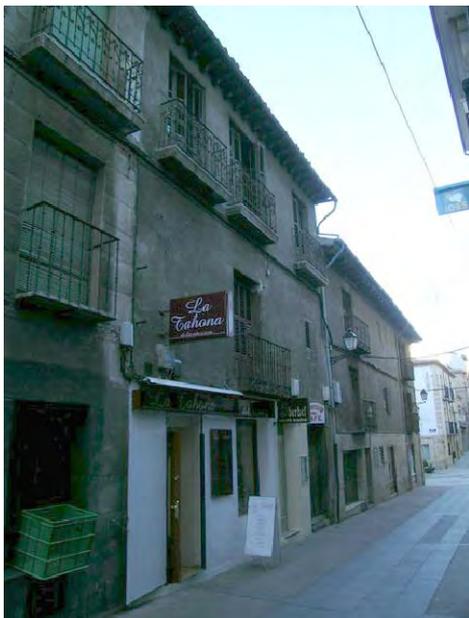
FORMA UNA UNIDAD ARQUITECTÓNICA CON EL EDIFICIO COLINDANTE.  
 BALCONES DE FORJA.  
 SE PERMITE SU DEMOLICIÓN, CON REPETICIÓN DE FACHADA.  
 EJECUCIÓN CONJUNTA CON EL EDIFICIO SITO EN LA CALLE RAMÓN Y CAJAL, Nº 5.

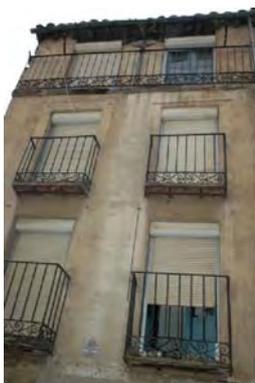
Reverso Ficha: 27

ARQUITECTURA DOMÉSTICA EN SU CATEGORÍA MAS MODESTA. REJERÍAS Y SILLARES. SE PERMITE SU DEMOLICIÓN, CON REPETICIÓN DE FACHADA RECUPERANDO REJERÍAS Y SILLARES.

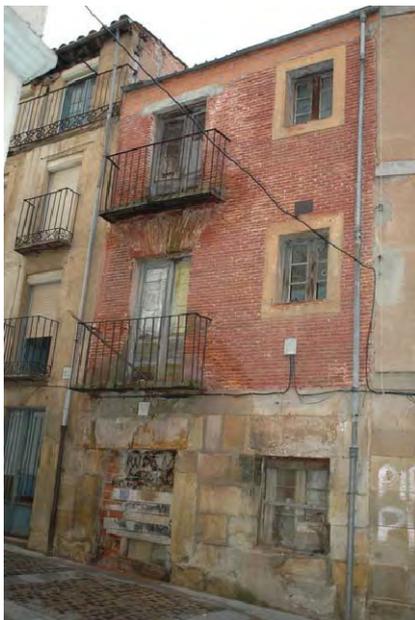
REJAS DE FORJA.  
 SILLARES  
 CORNISA ORIGINAL DE CANECILLOS O TEJAROZ  
 ( ACTUALMENTE RECREADA EN LADRILLO.  
 SE PERMITE SU DEMOLICIÓN, CON RECUPERACIÓN DE LOS  
 ELEMENTOS RESEÑADOS ( REJAS, SILLARES Y CORNISA)

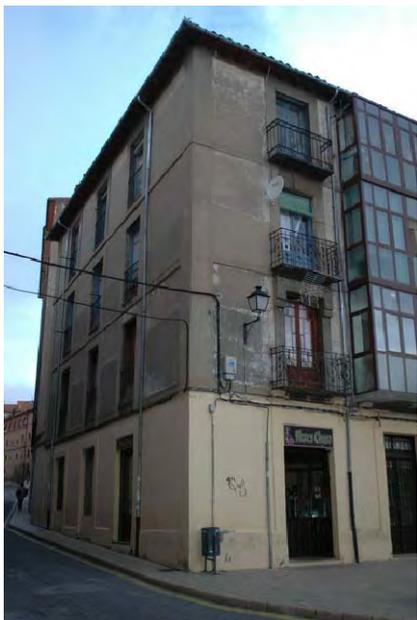
GALERÍA DE MADERA DE TRES CUERPOS.  
 REJERÍAS METÁLICAS.  
 EDIFICIO DE CORRECTA COMPOSICIÓN Y CONSTRUCCIÓN.  
 HA DE CONSERVARSE LA FACHADA MANTENIENDO LOS  
 ELEMENTOS RESEÑADOS.

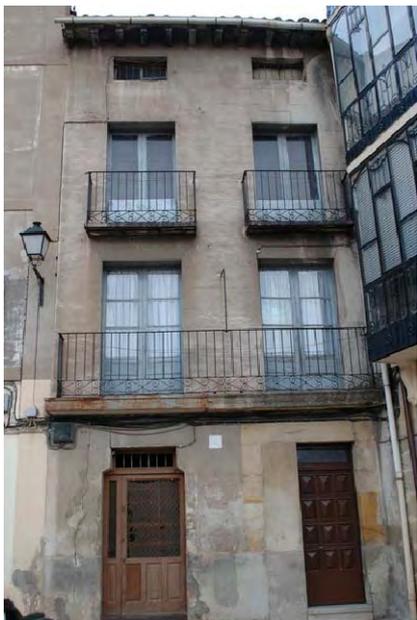
REJERÍAS.  
 EDIFICIO CON ALGÚN ELEMENTO CONSTRUCTIVO DIGNO DE SER RECUPERADO.  
 SE PERMITE SU DEMOLICIÓN, CON REPETICIÓN DE FACHADA MANTENIENDO LOS ELEMENTOS RESEÑADOS.  
 SE PERMITE SUBIR UNA PLANTA POR LA SITUACIÓN DE LOS EDIFICIOS COLINDANTES Y PARA CUBRIR MEDIANERÍAS.

ESTADO GLOBAL	DEFICIENTE
APROVECHAMIENTO	
INTERVENCIONES DE GENERAL APLICACIÓN +	ACONDICIONAMIENTO, RESTRUCTURACIÓN Y AMPLIACIÓN

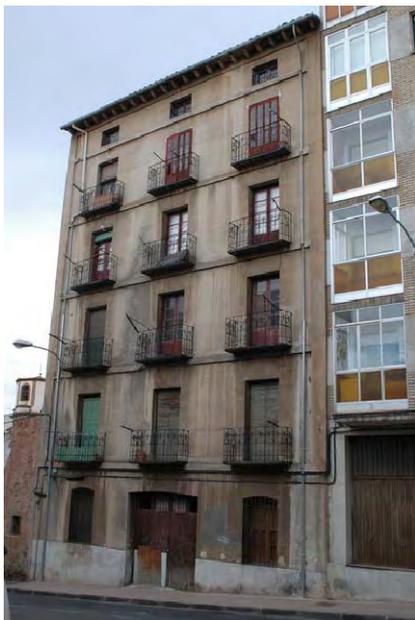
GRAN GALERÍA DE 5 CUERPOS DE PLETINAS METÁLICAS, FACHADA DE HIERRO Y CRISTAL EN TODA SU ALTURA DE PLAZA.  
FACHADA ENCAJADA EN LA CORRIENTE MODERNISTA.

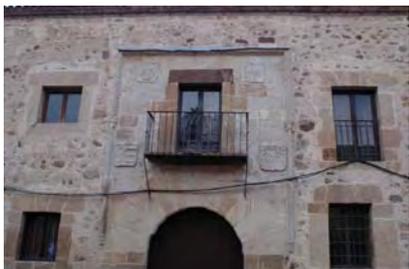
REJERÍA CON JABALCONES.  
 GRAN PORTADA CON ARCO DE MEDIO PUNTO Y ALFIZ SUPERIOR.  
 EDIFICIO DE BUENAS CALIDADES CONSTRUCTIVAS AUNQUE CON REFORMAS PARCIALES.  
 TIENE 4 ESCUDOS ( FICHA 32E)  
 SE REBAJA LA PROTECCIÓN DE INTEGRAL A AMBIENTAL DEBIDO AL VACIADO INTERIOR DEL EDIFICIO.

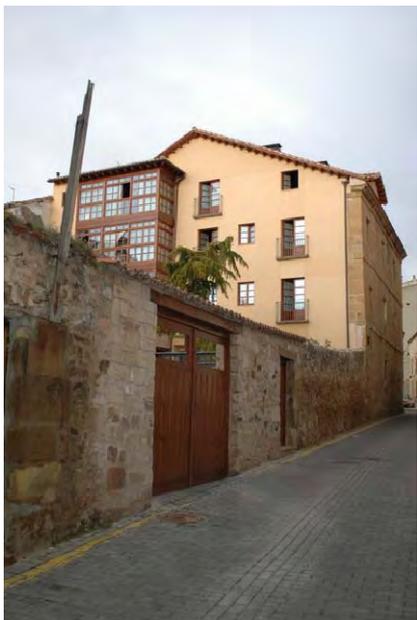
REJAS DE FORJA.  
 GRAN GALERÍA A LA HUERTA TRASERA.  
 EXCELENTE MUESTRA DE ARQUITECTURA DOMÉSTICA DEL SIGLO XVII  
 EDIFICIO CON NOTABLES CUALIDADES CONSTRUCTIVAS Y COMPOSITIVAS.

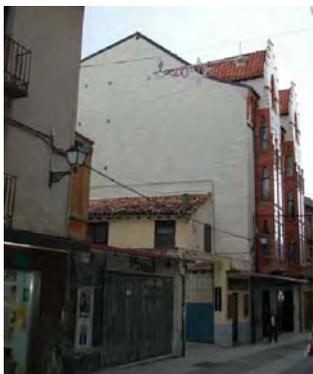
REJERÍAS DE BALCONES METÁLICOS.  
 GALERÍA DE FÁBRICA.  
 GALERÍA TRASERA A CALLEJÓN.  
 EDIFICIO CON ELEMENTOS ARQUITECTÓNICOS DE ÉPOCAS DIVERSAS, AÑADIDAS AL CUERPO PRINCIPAL.  
 SE DESCATALOGA CUERPO TRASERO DE EDIFICACIÓN A CALLEJÓN C/ESTUDIOS Y SE PERMITE SU SUSTITUCIÓN REPRODUCIENDO SU VOLUMETRÍA..  
 TIENE ESCUDO ( FICHA 35E)

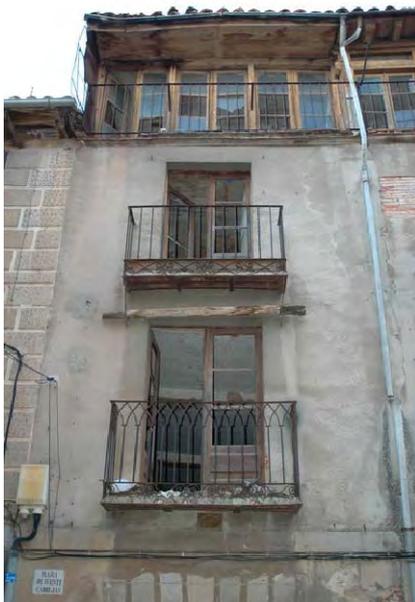
REJERÍAS.  
 GALERÍA EN PLANTA SUPERIOR  
 EDIFICIO QUE INCORPORABA ALGUNOS ELEMENTOS TRADICIONALES DE LA ARQUITECTURA.  
 SE PERMITE SU DEMOLICIÓN, CON REPETICIÓN DE FACHADA MANTENIENDO LOS ELEMENTOS RESEÑADOS.  
 SE DEBERÁ REHACER LA FACHADA DEMOLIDA.

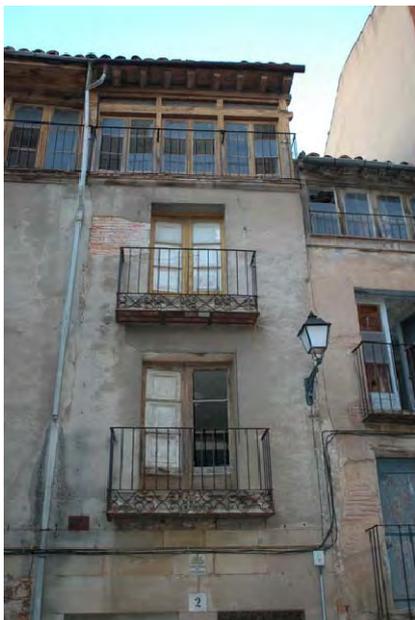
REJERÍAS.  
 GALERÍA EN PLANTA SUPERIOR  
 EDIFICIO QUE INCORPORABA ALGUNOS ELEMENTOS TRADICIONALES DE LA ARQUITECTURA.  
 SE PERMITE SU DEMOLICIÓN, CON REPETICIÓN DE FACHADA MANTENIENDO LOS ELEMENTOS RESEÑADOS.  
 SE DEBERÁ REHACER LA FACHADA DEMOLIDADA.

ESTADO GLOBAL	DEMOLIDO <input type="text"/>
APROVECHAMIENTO	<input type="text"/>
INTERVENCIONES DE GENERAL APLICACIÓN +	ACONDICIONAMIENTO Y RESTRUCTURACIÓN. <input type="text"/>

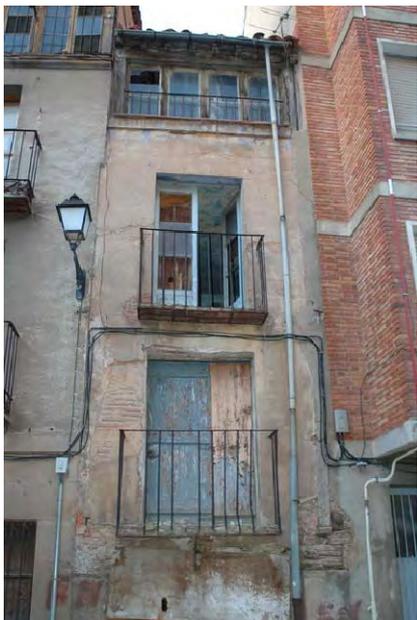
REJERÍAS.  
 GALERÍA EN PLANTA SUPERIOR  
 EDIFICIO QUE INCORPORA ALGUNOS ELEMENTOS TRADICIONALES DE LA ARQUITECTURA.  
 SE PERMITE SU DEMOLICIÓN, CON REPRODUCCIÓN DE FACHADA DEMOLIDA, MANTENIENDO LOS ELEMENTOS RESEÑADOS, PUDIÉNDOSE ELEVAR LA ALTURA DE LA PLANTA BAJA.

ESTADO GLOBAL	<input type="text" value="DEFICIENTE"/>
APROVECHAMIENTO	<input type="text"/>
INTERVENCIONES DE GENERAL APLICACIÓN +	<input type="text" value="ACONDICIONAMIENTO, RESTRUCTURACIÓN Y AMPLIACIÓN"/>

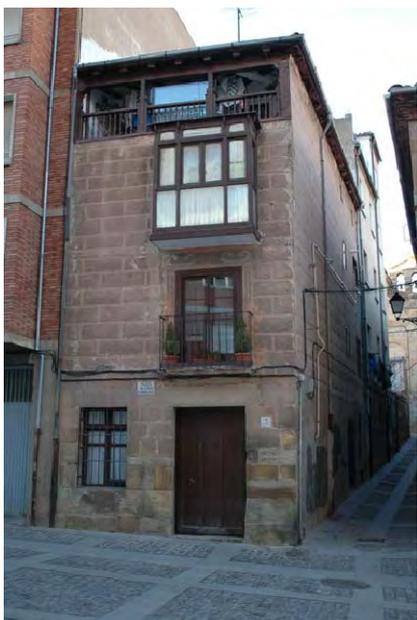
REJERÍAS.  
 GALERÍA DE MADERA  
 GALERÍA SOBRE PIES DERECHOS EN CORONACIÓN.  
 EDIFICIO QUE INCORPORA ALGUNOS ELEMENTOS TRADICIONALES DE LA ARQUITECTURA.  
 HA DE CONSERVARSE LA FACHADA MANTENIENDO LOS ELEMENTOS RESEÑADOS.

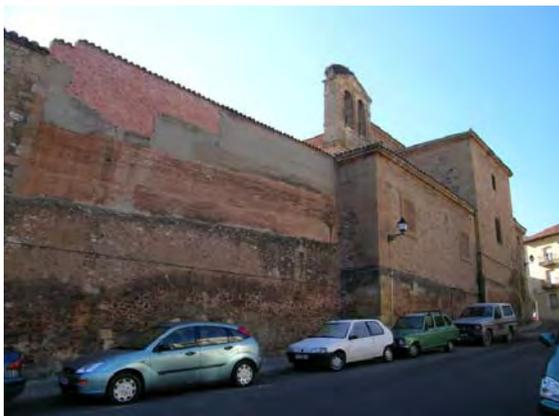
COMPLEJO EDIFICIO DE ROTUNDOS VOLÚMENES, AUSTERIDAD COMPOSITIVA Y CONSTRUCTIVA. HA DE RECUPERARSE EL ENFOSCADO ORIGINAL DE FACHADA PRINCIPAL.

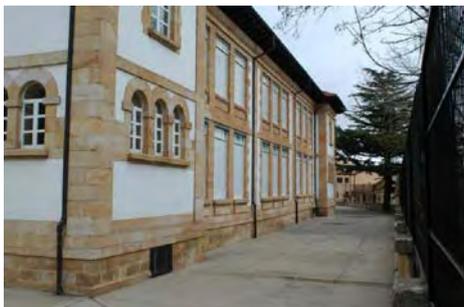
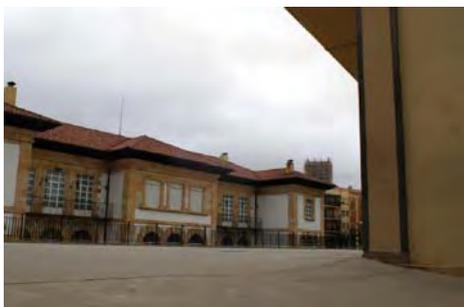
GRAN CORNISA DE MADERA.  
EDIFICIO QUE RESPONDE A LA CORRIENTE HISTORICISTA.  
EDIFICIO DE NOTABLES CUALIDADES CONSTRUCTIVAS Y COMPOSITIVAS.

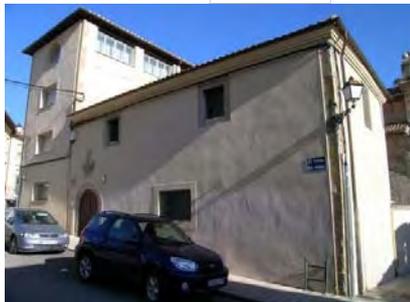
EDIFICIO REPRESENTATIVO DE SU ÉPOCA.  
 SOBRIA FACHADA DE SILLERIA CON ARCOS EN LOS HUECOS  
 DE ENTRADA EN PLANTA BAJA.

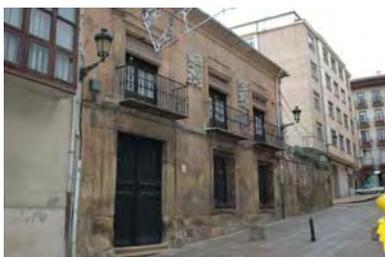
Reverso Ficha: 43

REJERÍAS  
TIENE DOS GRANDES ESCUDO NOBILIARIOS ( FICHA 43E)  
SÓLIDO EDIFICIO BARROCO DE ROTUNDA SILUETA LIGADO A UN ESPACIO LIBRE DEFENDIO POR MURO CON ALMENAS EN PUNTA DE DIAMANTE.

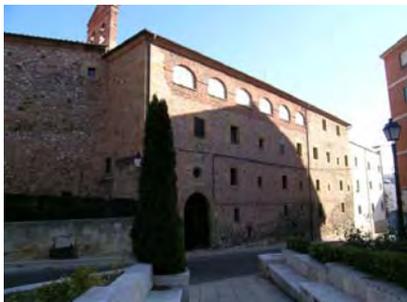
GRAN FACHADA ROMÁNICA.  
 UNO DE LOS EDIFICIOS MAS ANTIGUOS DE LA CIUDAD.  
 GRAN CONJUNTO FORMADO POR LA IGLESIA, EL CONVENTO Y LOS PATIOS ANEXOS.  
 TIENE 1 ESCUDO ( FICHA 44E)  
 FECHA INCOACIÓN: 03/06/1931  
 FECHA DECLARACIÓN: 03/06/1931  
 FECHA INCOACIÓN ENTORNO: 26/05/1999  
 FECHA DECLARACIÓN ENTORNO: 13/01/2000  
 FECHA PUBLICACIÓN BOE ENTORNO: 21/03/2000

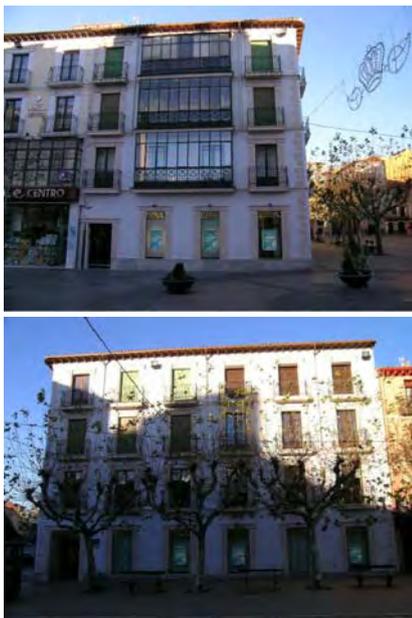
BUENA MUESTRA DE LA ARQUITECTURA DE SU ÉPOCA.  
 EDIFICIO BIEN FORMALIZADO CON IMPORTANTE ALTERACIÓN  
 DE LAS PLANTAS BAJA Y PRIMERA.  
 DESTACAN LOS MIRADORES DE FORJA ACRISTALADOS.

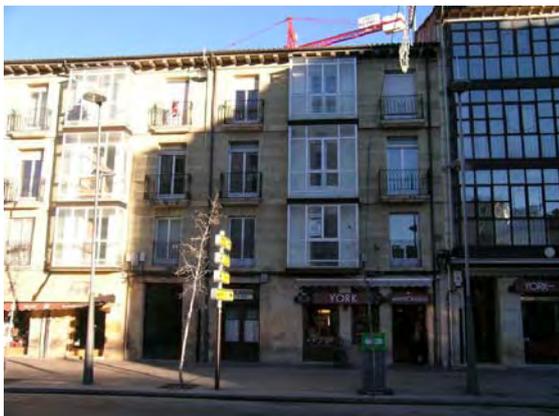
FACHADA REALIZADA CON REVOCOS CON IMITACIÓN DESPIECES SILLERÍA.  
 ALTERNANCIA DE MIRADORES Y TERRAZAS .  
 ALERO PRONUNCIADO EN REMATE.

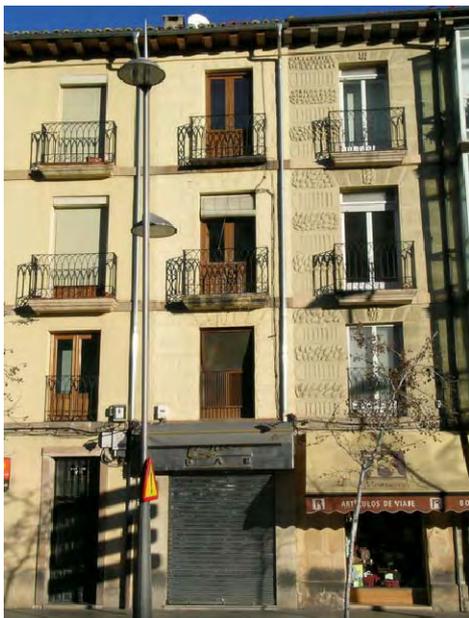
FACHADA REALIZADA CON REVOCOS CON IMITACIÓN DESPIECES SILLERÍA.  
 HUECOS VERTICALMENTE ORGANIZADOS  
 ALERO PRONUNCIADO EN REMATE DE MADERA  
 RECUPERACIÓN DE HUECO EN PLANTA BAJA

ESTADO GLOBAL	BUENO
APROVECHAMIENTO	
INTERVENCIONES DE GENERAL APLICACIÓN +	ACONDICIONAMIENTO Y RESTRUCTURACIÓN PARCIAL

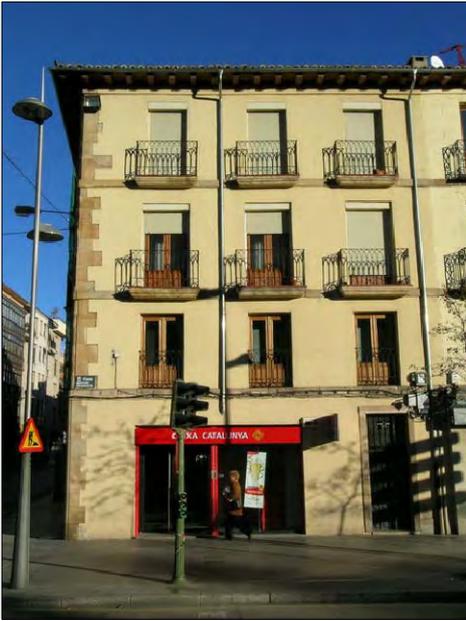
IMPOSTAS MARCADAS.  
 SILLERÍA EN ESQUINA.  
 FACHADA CORRECTAMENTE FORMALIZADA.  
 EDIFICIO QUE REPRESENTA CORRECTAMENTE LA ARQUITECTURA BURGUESA.  
 HA DE CONSERVARSE LA FACHADA.  
 RECUPERACIÓN DE HUECOS EN PLANTA BAJA.

ESTADO GLOBAL	BUENO
APROVECHAMIENTO	
INTERVENCIONES DE GENERAL APLICACIÓN +	ACONDICIONAMIENTO Y RESTRUCTURACIÓN

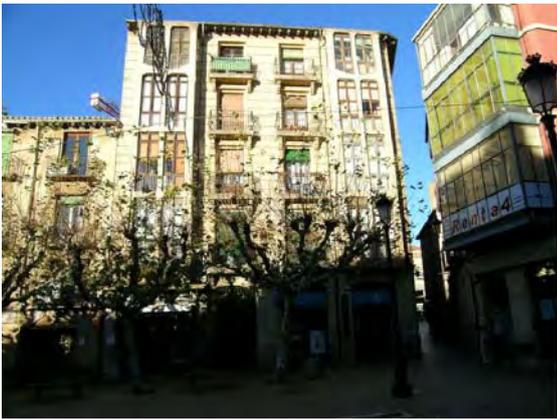
EDIFICIO ECLÉCTICO DE INFLUENCIAS MODERNISTAS.  
 MIRADORES DE FÁBRICA.  
 COMPOSICIÓN EN TRES VOLÚMENES ESTANDO LOS  
 LATERALES LIGERAMENTE ADELANTADOS.  
 DESTACA EL REMATE EN ALERO DEL CUERPO CENTRAL COMO  
 ELEMENTO DE UNIÓN DE LOS TRES VOLÚMENES.  
 HA DE RECUPERARSE LA COMPOSICIÓN INICIAL DE HUECOS  
 DEL EDIFICIO EN PLANTA BAJA.  
 MANTENIMIENTO DE ESCALERA Y PORTAL.

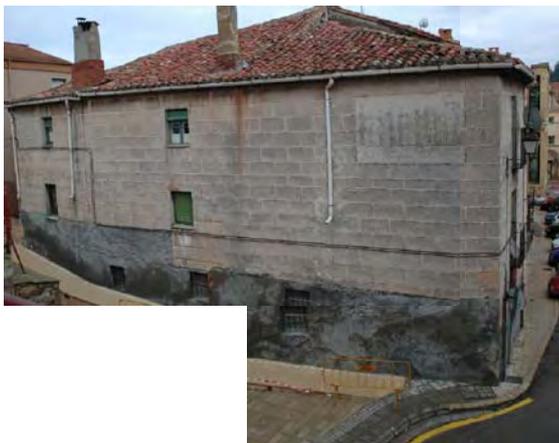
ARQUITECTURA DOMÉSTICA EN SU CATEGORÍA MAS MODESTA.  
 DEMOLICIÓN CON REPETICIÓN DE FACHADA, CON REESTRUCTURACIÓN Y AUMENTO DE HUECOS EN FACHADA LATERAL.

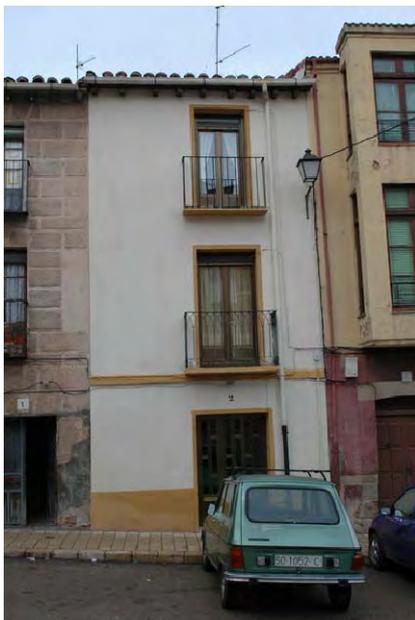
ARQUITECTURA DOMÉSTICA EN SU CATEGORÍA MAS MODESTA.  
DEMOLICIÓN CON REPETICIÓN DE FACHADA.

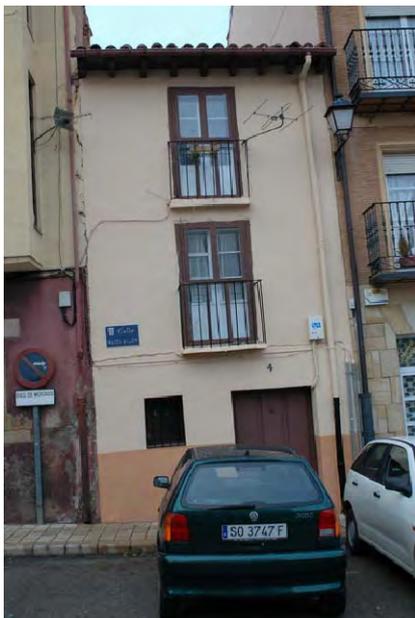
ARQUITECTURA DOMÉSTICA EN SU CATEGORÍA MÁS MODESTA. SE PERMITE SU DEMOLICIÓN CON REPETICIÓN DE FACHADA, MANTENIENDO LA COMPOSICIÓN, CON POSIBILIDAD DE AUMENTAR VOLUMEN SIN IGUALAR LÍNEAS DE FORJADO.

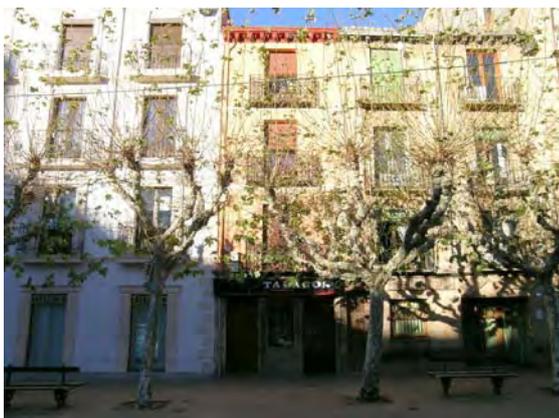
TÍPICA EDIFICACION DE SOBRIA COMPOSICIÓN Y AUSTERIDAD EN LOS MATERIALES CONSTRUCTIVOS.

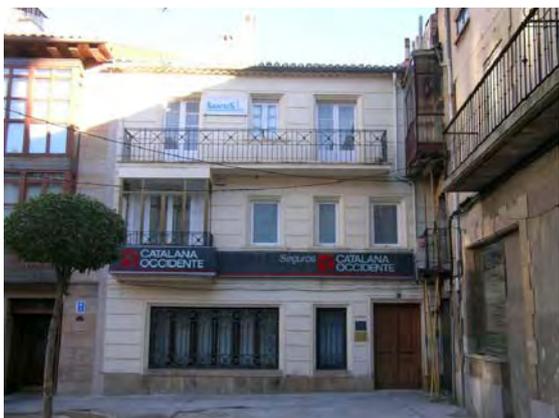
BUENA COMPOSICIÓN Y PLÁSTICAS MOLDURACIONES.  
 MIRADORES CON CARPINTERÍA DE MADERA EN AMBAS FACHADAS.  
 BALCONADA DE FORJA EN FACHADA A PLAZA.

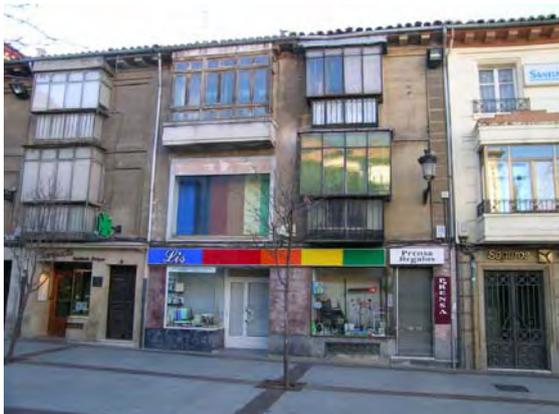
CORNISA UNITARIA CON LAS COLINDANTES.  
MIRADORES TRADICIONALES METÁLICOS.

FACHADA	REVOCO	CARPINTERÍA	MADERA	CUBIERTAS	TEJA
---------	--------	-------------	--------	-----------	------

ESTADO GLOBAL	ACEPTABLE
APROVECHAMIENTO	
INTERVENCIONES DE GENERAL APLICACIÓN +	ACONDICIONAMIENTO Y RESTRUCTURACIÓN

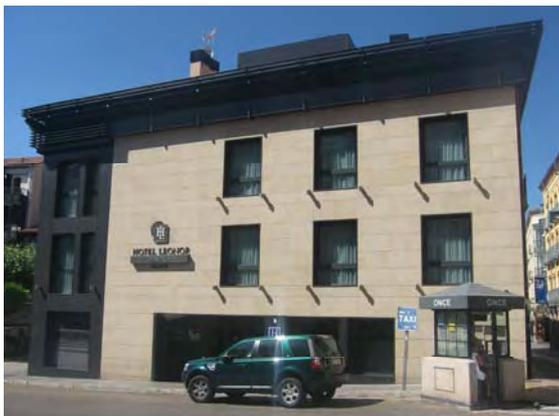
FICHA  **65**  
 Nº I.B.C.C.L.

CONSTITUYE UNA PIEZA UNITARIA BIEN REPRESENTATIVA DE LAS CARACTERÍSTICAS DE LA ARQUITECTURA TRADICIONAL. EDIFICIO DE CORRECTA COMPOSICIÓN SIMÉTRICA. BALCONADA DE FORJA EN LA FACHADA DE LA PLAZA. DEMOLICIÓN CON REPETICIÓN DE FACHADA. INTERVENCIÓN CONJUNTA CON EL EDIFICIO SITO EN LA CALLE CLAUSTRILLAS, Nº 2

FACHADA	SILLERÍA Y REVOCO	CARPINTERÍA	MADERA	CUBIERTAS	TEJA
---------	-------------------	-------------	--------	-----------	------

ESTADO GLOBAL	EDIFICIO RECONSTRUIDO
APROVECHAMIENTO	
INTERVENCIONES DE GENERAL APLICACIÓN +	ACONDICIONAMIENTO, RESTRUCTURACIÓN Y AMPLIACIÓN.

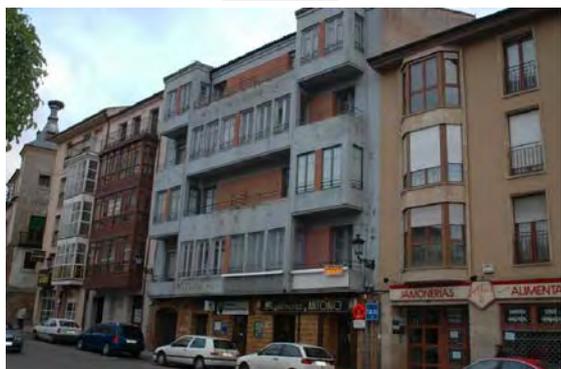
EDIFICIO DE INFLUENCIA RACIONALISTA.  
 ESQUEMA COMPOSITIVO ORDENADO PERO ATÍPICO.  
 RECUPERAR ENFOSCADO EN PLANTA BAJA.

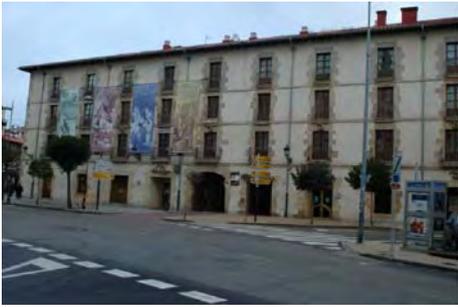
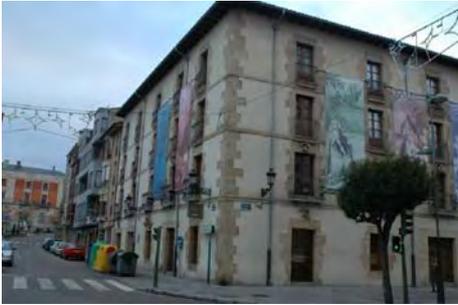
CONSERVA LA FACHADA DE LAS TRES PLANTAS INFERIORES CON RECRECIDO SUPERIOR DE UNA PLANTA. CARACTERÍSTICAS TRADICIONALES DE LA ARQUITECTURA SORIANA

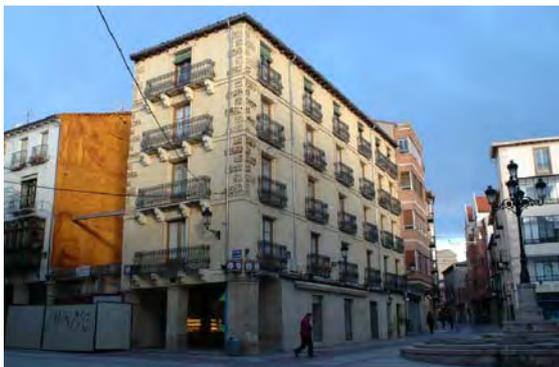
REJERÍAS DE BALCONES.  
 EDIFICIO SOBRE SOPORTALES.  
 EDIFICIO QUE REPRESENTA CORRECTAMENTE LA  
 ARQUITECTURA BURGUESA DEL SIGLO XIX

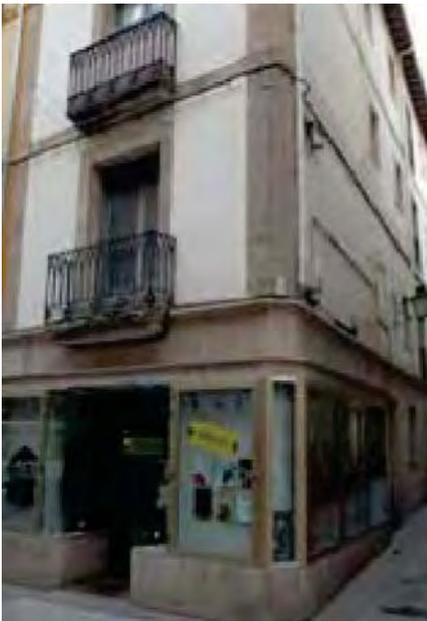
REJERÍAS DE FUNDICIÓN.  
SILLERÍA EN ESQUINAS, RECERCOS E IMPOSTAS.  
RECUPERACIÓN DE HUECOS EN PLANTA BAJA.

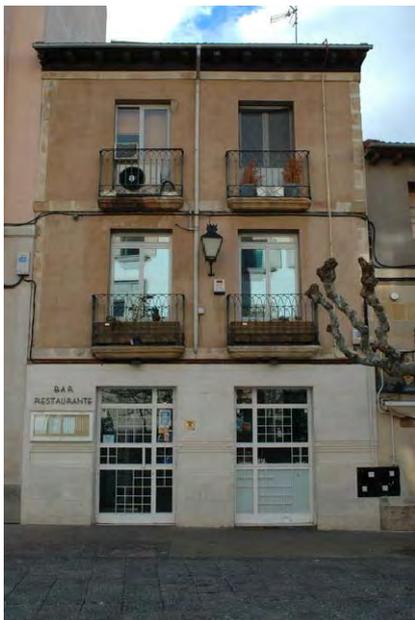
Reverso Ficha: 71

REJERÍAS.
RECIENTEMENTE RESTAURADO CON CORRECCIÓN.
EDIFICIO DE SOBRIA Y CARACTERÍSTICA COMPOSICIÓN.
RECUPERACIÓN EN PLANTA BAJA DE REVOCO CON ZÓCALO DE PIEDRA.

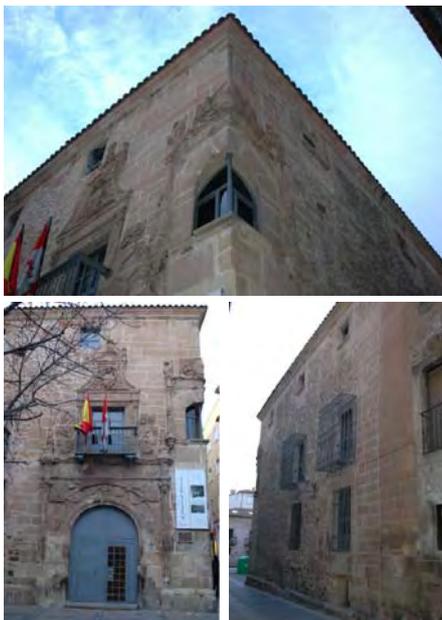
PORTADA MONUMENTAL CON 3 ESCUDOS ( FICHA 72E)  
 VENTANA EN ESQUINA CON ESCUDO ( FICHA 72E)  
 SE INTEGRA EN UNA CALLE CON NUMEROSO PALACIOS.  
 BUEN EJEMPLO DE ARQUITECTURA PLATERESCA.  
 EN LA ZONA INTERIOR EXISTEN UNOS VOLÚMENES MODERNOS.  
 FECHA INCOACIÓ: 17/03/1982  
 FECHA DECLARACIÓ: 17/03/1982  
 FECHA PUBLICACIÓ BOE: 09/06/1982

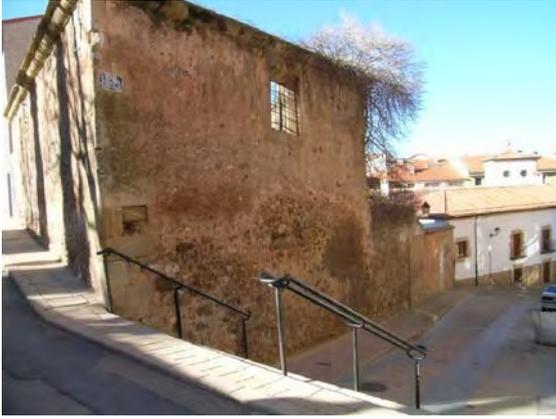
FACHADA DE MAMPOSTERIA.  
 POBRE ESTADO DE CONSERVACIÓN.  
 SE PERMITE SU DEMOLICIÓN, CON REPETICIÓN DE FACHADA,  
 Y AUMENTO DE VOLUMEN PARA AJUSTAR A LOS ESTANDARES  
 DE HABITABILIDAD.  
 SE ATENDERÁ LO SEÑALADO EN EL ACTA 4/2011 DE LA  
 COMISIÓN DE VIVIENDA Y URBANISMO DE 28 DE FEBRERO DE  
 2011, POR EL QUE SE ESTIMA LA ALEGACIÓN Nº12 REFERENTE  
 A ESTA EDIFICACIÓN.  
 SE PERMITE AÑADIR UNA PLANTA DE SÓTANO ADICIONAL.  
 SE PERMITE EL USO DOTACIONAL PRIVADO SOBRE  
 LA PARCELA.

ESTADO GLOBAL	DEFICIENTE
APROVECHAMIENTO	<input type="text"/>
INTERVENCIONES DE GENERAL APLICACIÓN +	ACONDICIONAMIENTO, RESTRUCTURACIÓN Y AMPLIACIÓN.

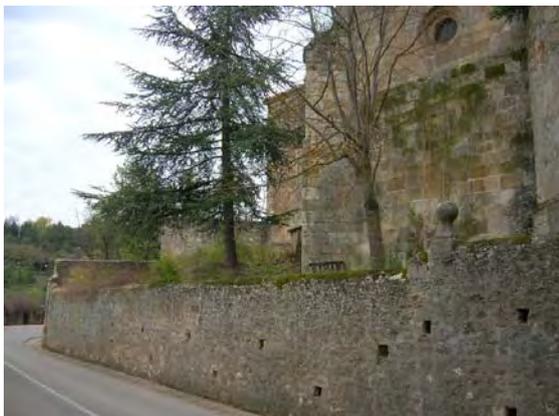
ROBUSTA TORRE CORONADA CON BALAUSTRADA.  
 UNA DE LAS PRIMITIVAS IGLESIAS DE LA CIUDAD.  
 TIENE 2 ESCUDOS ( FICHA 74E)

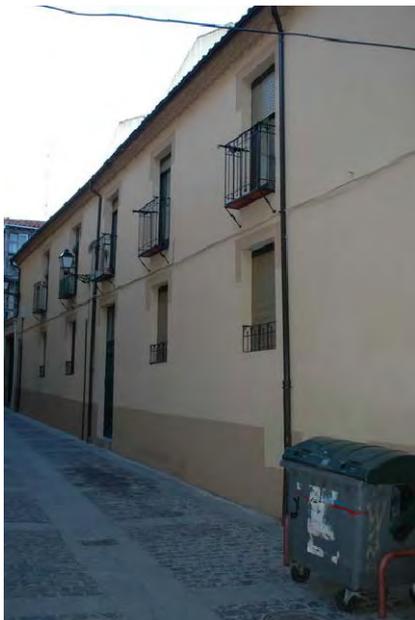
REJERÍAS.  
COMPOSICIÓN EQUILIBRADA Y AUSTERA.  
SILLERÍA EN ESQUINA.

ESTADO GLOBAL	BUENO <input type="text"/>
APROVECHAMIENTO	<input type="text"/>
INTERVENCIONES DE GENERAL APLICACIÓN +	ACONDICIONAMIENTO Y RESTRUCTURACIÓN. <input type="text"/>

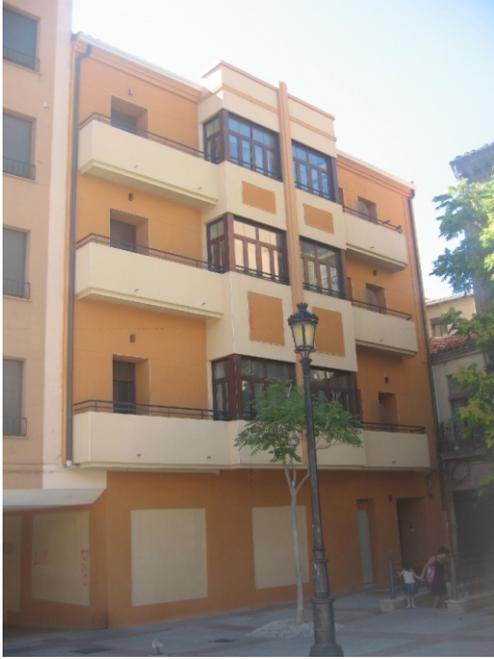
CORRECTO EJEMPLO DE LA ARQUITECTURA RACIONALISTA.  
EDIFICIO ADOSADO A LA MURALLA.

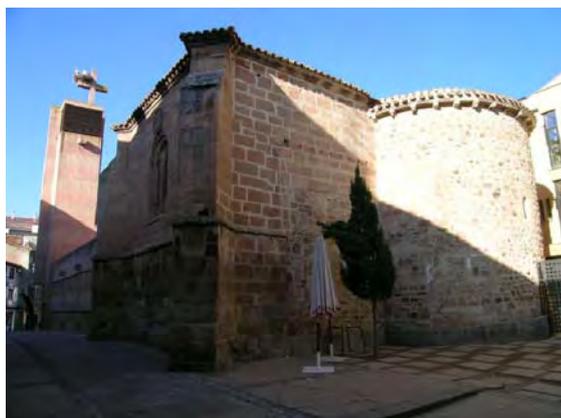
IGLESIA ROMÁNICA REFORMADA POSTERIORMENTE  
 CONSERVÁNDOSE ÁBSIDE Y BRAZOS DEL CRUCERO.  
 TIENE ESCUDO ( FICHA 77E)

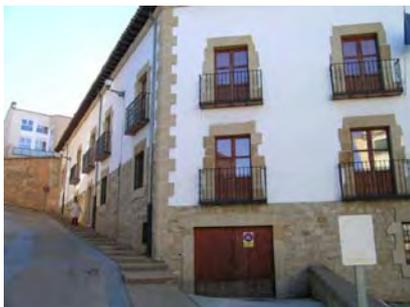
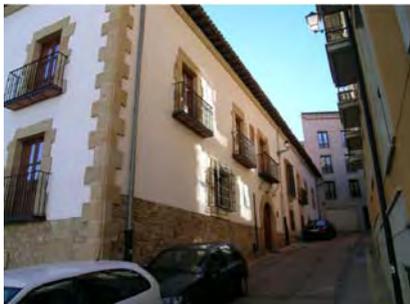
REFORMAS POSTERIORES  
 REJERÍAS DE FORJA.  
 GRAN LINTERNA CORONANDO AMPLIA CUBIERTA DE TIPO RURAL.  
 SÓLIDO EDIFICIO ENRAIZADO EN LA ARQUITECTURA TRADICIONAL SORIANA COMO CONSECUENCIA DE SU HISTORIA Y SU USO.  
 TIENE ESCUDO ( FICHA 78E)

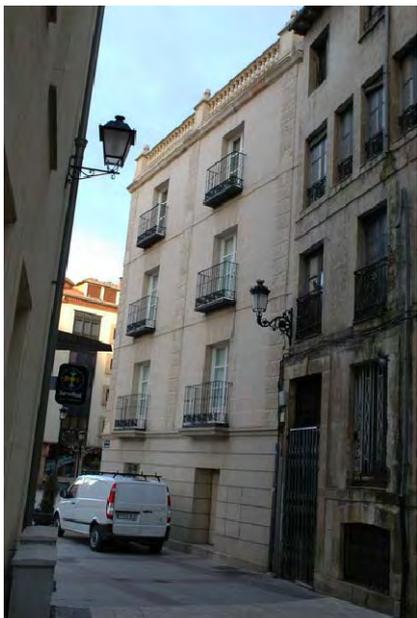
MIRADORES METÁLICOS  
 REJERÍAS.  
 CORONACIÓN CON FRONTAL CURVILÍNEO.  
 BALAUSTRADA CON PINÁCULOS.  
 ECLECTICISMO DE INSPIRACIONES DIVERSAS Y CIERTAS  
 PRETENSIONES MONUMENTALES.

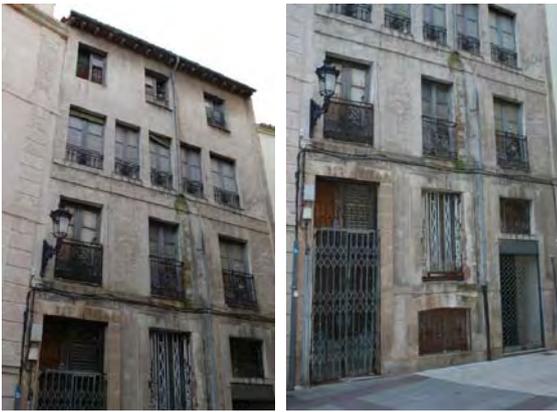
80

REJERÍA DE FUNDICIÓN Y RECERCADOS DE PIEDRA..  
EXCELENTES MUESTRAS DE REJERÍAS.  
EDIFICIO DE ATÍPICA Y VARIADA COMPOSICIÓN.  
SE DEBERÁ REHACER LA FACHADA DEMOLIDA DE ÁMBOS  
LADOS CONSERVANDO LOS RESEÑADOS.

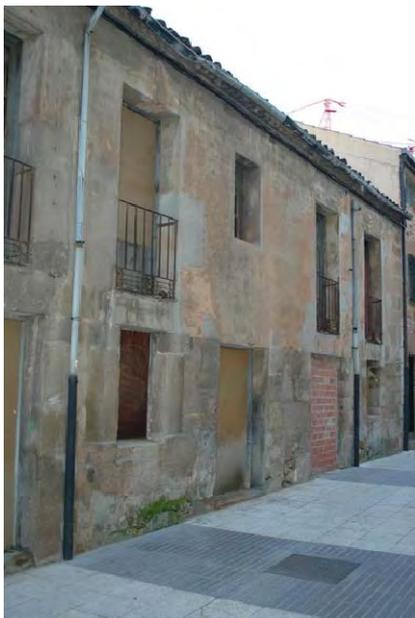
REJERÍAS.  
 EDIFICIO QUE RESPONDE A UN TIPO HABITUAL EN LA CALLE ECONÓMICA.  
 REPRODUCIR FACHADA REUTILIZANDO SILLARES.

ESTADO GLOBAL	DEFICIENTE
APROVECHAMIENTO	<input type="text"/>
INTERVENCIONES DE GENERAL APLICACIÓN +	ACONDICIONAMIENTO, RESTRUCTURACIÓN Y AMPLIACIÓN.

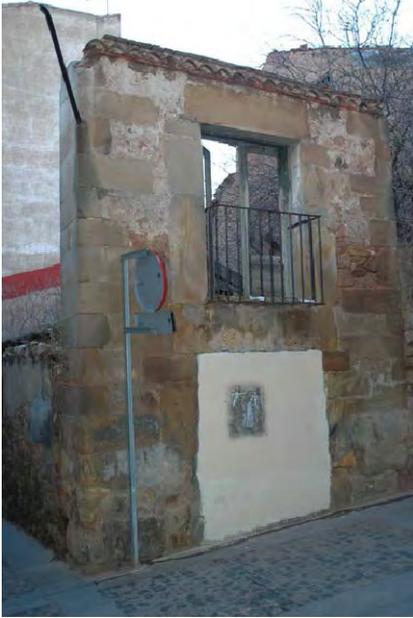
REJERÍA DE FORJA.  
 MUESTRA EN SITUACIÓN DE RUINA DE ARQUITECTURA DOMÉSTICA DEL S. XVIII.  
 SE PERMITE SU DEMOLICIÓN CON REPOSICIÓN DE FORJAS Y SILLERÍA.  
 SE PERMITE ABRIR NUEVOS HUECOS.

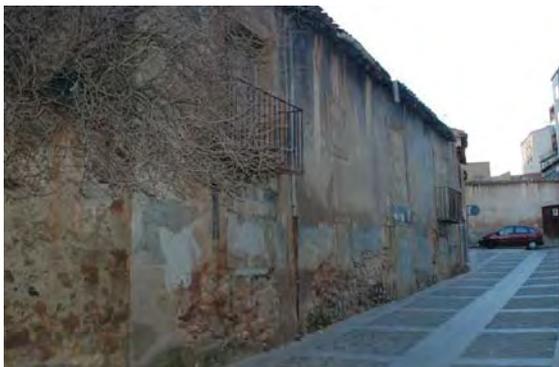
REJERÍA DE FORJA.  
 MUESTRA EN SITUACIÓN DE RUINA DE ARQUITECTURA DOMÉSTICA DEL S. XVII.  
 DEMOLICIÓN Y RECUPERACIÓN DE LA COMPOSICIÓN EN FACHADA MANTENIENDO LOS ELEMENTOS DE INTERÉS. SE PERMITE ABRIR NUEVOS HUECOS.

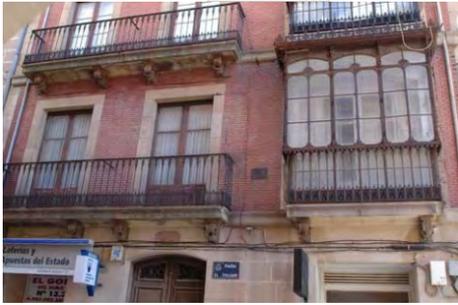
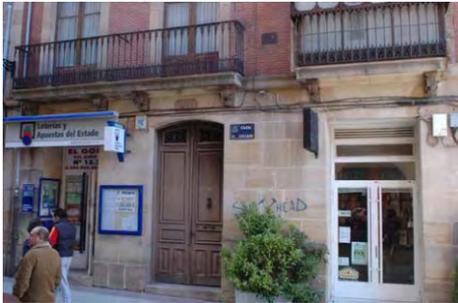
RECERCOS Y CORNISA DE PIEDRA.  
 DOS FACHADAS DIFERENCIADAS EN DISEÑO Y CONCEPCIÓN,  
 CORRESPONDIENTES A YUXTAPOSICIÓN.  
 EDIFICIO DE ELEGANTE DISEÑO Y CUIDADOSA CONJUNCIÓN  
 DE MATERIALES A C/ EL COLLADO.  
 EL BAJO INTERÉS COMPOSITIVO Y DE MATERIALES PERMITEN  
 LA DESCATALOGACIÓN DE LA FACHADA A CALLE ZAPATERÍA.

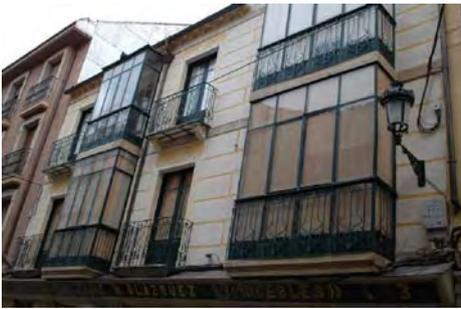
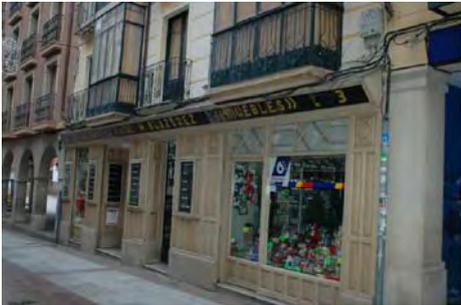
REJERÍAS Y MIRADORES METÁLICOS.  
 DESTACA EL TRATAMIENTO TRADICIONAL DEL COMERCIO  
 UBICADO EN PLANTA BAJA.  
 EDIFICIO DE PRECISA COMPOSICIÓN SIMÉTRICA.  
 SE SUPRIME SOPORTAL PREVISTO EN LA MOD. PUNTUAL Nº 02  
 PREVALECE LA PROTECCIÓN ESTRUCTURAL.

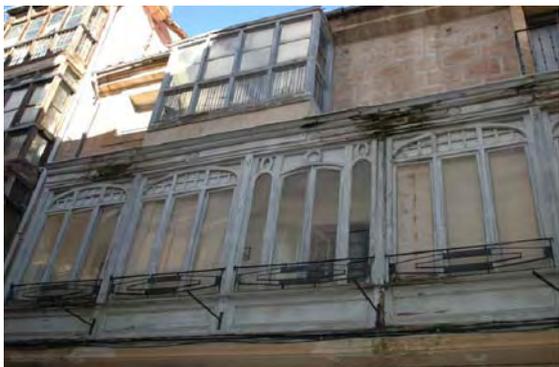
REFORMAS POSTERIORES.  
 GALERÍA Y MIRADOR DE MADERA.  
 REJERÍAS DE FORJA.  
 GRAN RASGADO DE HUECO ÚNICO QUE HA DESTRUIDO LA PLANTA BAJA.  
 EDIFICIO DE DIFÍCIL EVALUACIÓN  
 SE PERMITE AUMENTAR UNA PLANTA, RECUPERANDO LA GALERÍA DE MADERA DE PLANTA PRIMERA Y SEGUNDA, REALIZANDO UN NUEVO DISEÑO DE LA PLANTA BAJA ACORDE CON LA ESTRUCTURA ORIGINAL.

ESTADO GLOBAL	<input type="text" value="DEFICIENTE"/>
APROVECHAMIENTO	<input type="text"/>
INTERVENCIONES DE GENERAL APLICACIÓN +	<input type="text" value="ACONDICIONAMIENTO Y RESTRUCTURACIÓN."/>

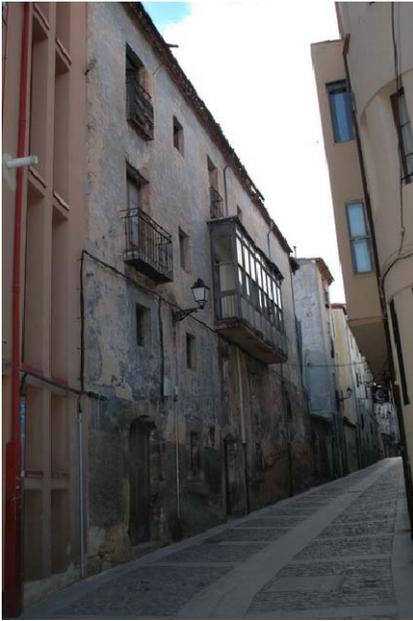
MIRADORES DE MADERA  
 REJERÍAS.  
 HUECOS ENMARCADOS  
 SE PERMITE DEMOLICIÓN, CON MANTENIMIENTO DE FACHADA DELANTERA A C/COLLADO Y REPETICIÓN DE LA FACHADA POSTERIOR A C/ZAPATERÍA, PUDIÉNDOSE EN ESTA REORDENAR HUECOS EN PLANTA BAJA ( SIMILARES A LOS EXISTENTES) Y EL AUMENTO DEL NÚMERO DE HUECOS EN EL RESTO DE PLANTAS CON LA RECUPERACIÓN DE LA BALCONADA EN SU TOTALIDAD. RECUPERAR HUECO EN PLANTA BAJA EN CALLE COLLADO.

ESTADO GLOBAL	<input type="text" value="DEFICIENTE"/>
APROVECHAMIENTO	<input type="text"/>
INTERVENCIONES DE GENERAL APLICACIÓN +	<input type="text" value="ACONDICIONAMIENTO Y RESTRUCTURACIÓN."/>
