**EXCMO. AYUNTAMIENTO DE SORIA**

**REVISIÓN DEL PLAN ESPECIAL  
DE REFORMA INTERIOR  
Y PROTECCIÓN DEL CASCO HISTÓRICO DE SORIA**

**CATÁLOGO**

**TEXTO REFUNDIDO - AGOSTO 2014**

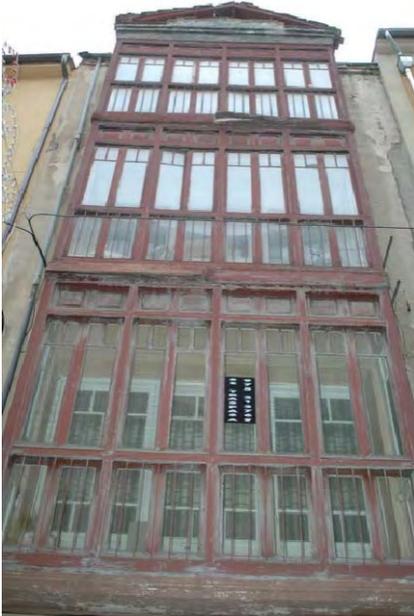
GRAN GALERÍA DE MADERA.  
 BUHARDILLA DE CORONACIÓN IMPORTANTE.  
 MANTENIMIENTO DE FACHADA CON CREACIÓN DE SOPORTAL SEGÚN MOD. PUNTUAL Nº02 , CON REPRODUCCIÓN DE MIRADOR Y DESPIECE DE CARPINTERÍA EXISTENTE.  
 MANTENIMIENTO DE ELEMENTOS TIPOLOGICOS: PATIO.

ESTADO GLOBAL	<input type="text" value="DEFICIENTE"/>
APROVECHAMIENTO	<input type="text"/>
INTERVENCIONES DE GENERAL APLICACIÓN +	<input type="text" value="ACONDICIONAMIENTO Y RESTRUCTURACIÓN."/>

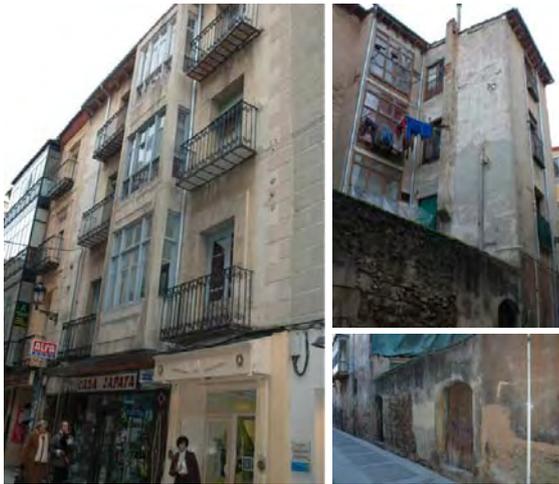
<b>FICHA</b>	<input type="text"/>	<b>90</b>
<b>Nº I.B.C.C.L.</b>	<input type="text"/>

GALERÍA DE FÁBRICA.  
 ALEROS DE MADERA.  
 REJERÍAS.  
 EDIFICIO QUE CONTINÚA LA TRADICIÓN COMPOSITIVA DEL S. XIX.  
 DISEÑO CON VARIADOS RECURSOS EXPRESIVOS.  
 SE PERMITE SU DEMOLICIÓN CON REPOSICIÓN DE LOS ELEMENTOS DE REJERÍA.

ESTADO GLOBAL	RECIENTEMENTE REHABILITADO
APROVECHAMIENTO	
INTERVENCIONES DE GENERAL APLICACIÓN +	ACONDICIONAMIENTO Y RESTRUCTURACIÓN.

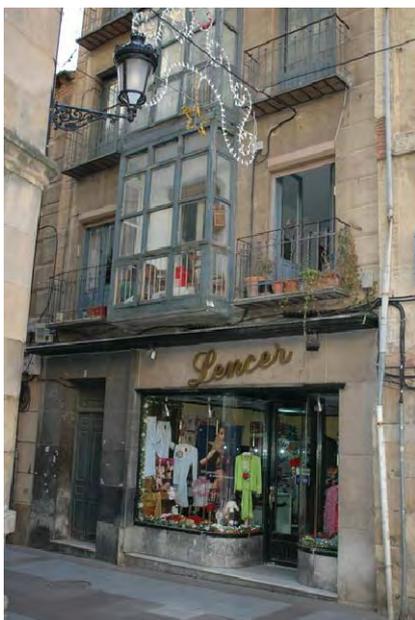
MIRADORES DE MADERA.  
 REJERÍAS DE FORJA.  
 EDIFICIO DE CORRECTA COMPOSICIÓN SIMÉTRICA.  
 LIBERACIÓN DE SOPORTAL SEGÚN MOD. PUNTUAL PERICH.  
 1994 Nº 2

ESTADO GLOBAL	DEFICIENTE
APROVECHAMIENTO	
INTERVENCIONES DE GENERAL APLICACIÓN +	ACONDICIONAMIENTO, RESTRUCTURACIÓN Y AMPLIACIÓN.

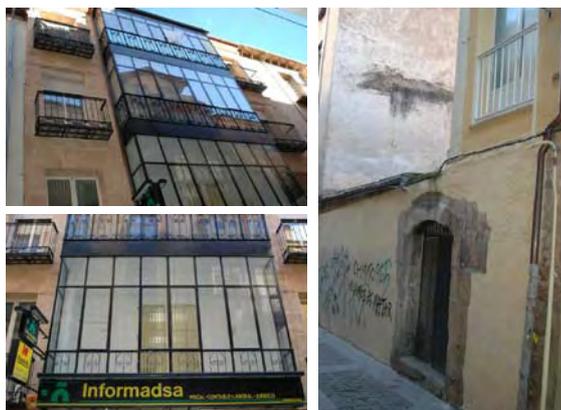
GRAN GALERÍA METÁLICA.  
 REJERÍAS.  
 ORGANIZACIÓN DE FACHADA CON GRAN VALORACIÓN DE LA GALERÍA CENTRAL.

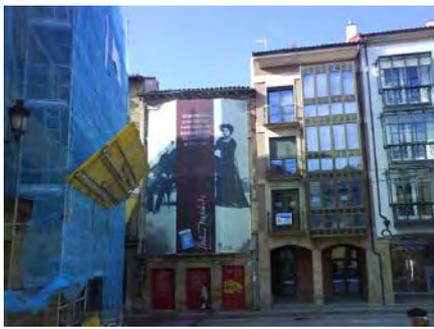
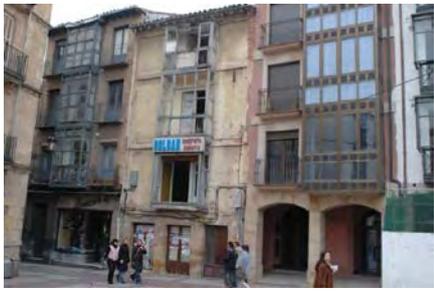
GALERÍAS DE MADERA.  
 EDIFICIO DE CORRECTA COMPOSICIÓN SIMÉTRICA.  
 LIBERACIÓN DE SOPORTAL, COMPENSADA CON AUMENTO DE FONDO EDIFICABLE Y REGULACIÓN DE ALTURAS A BAJA+3 EN TOTALIDAD DE PARCELA Y AUMENTO PARCIAL DE CUBIERTA.  
 SEGÚN MOD. PUNTUAL PERICH 1994 Nº 2

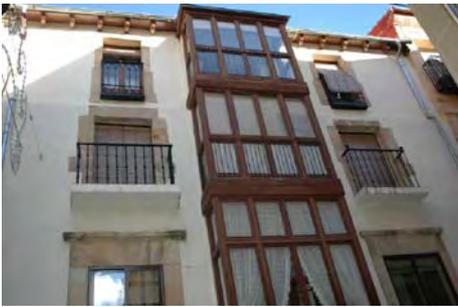
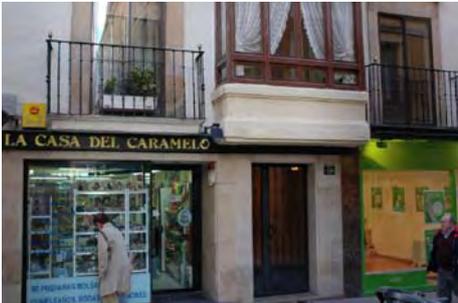
GALERÍAS DE MADERA.  
 REJERÍAS DE FUNDICIÓN.  
 EDIFICIO REMOZADO QUE CONSERVA ALGUNA DE SUS CARACTERÍSTICAS ORIGINALES.  
 RECUPERACIÓN DE HUECOS EN PLANTA BAJA.

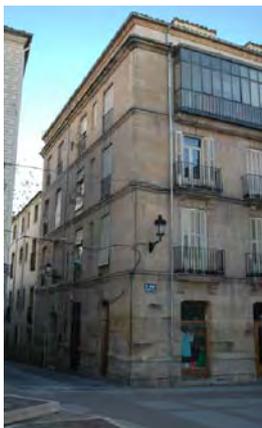
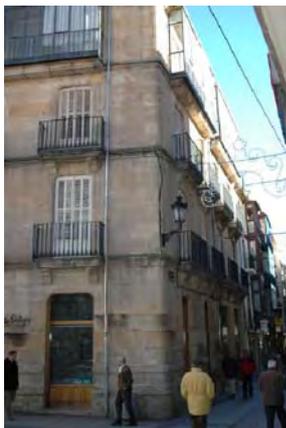
GALERÍA METÁLICA EN PLANTA SUPERIOR.  
REJERÍAS.  
EDIFICIO DE CUIDADA COMPOSICIÓN Y CONSTRUCCIÓN, SI BIEN PRESENTA UNA DESAFORTUNADA PLANTA RECRECIDA

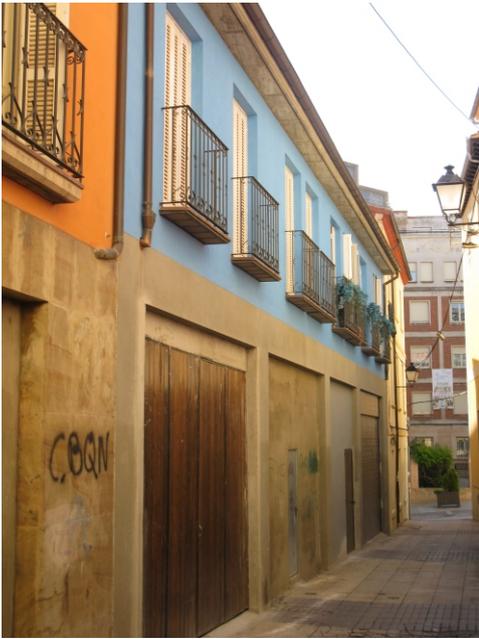
MIRADORES METÁLICOS CON CARPINTERIAS INTERIORES DE MADERA.  
 SOPORTALES EN PLANTA BAJA.  
 EDIFICIO DE CORRECTA COMPOSICIÓN SIMÉTRICA.

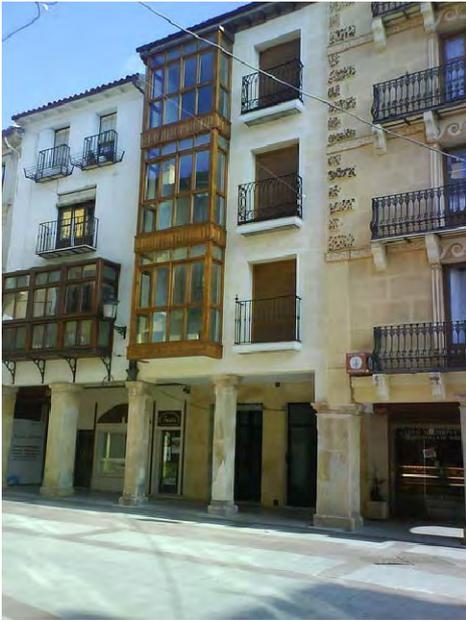
REVOCO IMITANDO SILLERÍA CON ESGRAFIADOS DE INFLUENCIA SEGOVIANA EN EDIFICACIÓN ANTERIOR.  
 GALERÍA DE MADERA.  
 EDIFICIO SOBRE SOPORTALES.  
 EDIFICIO TRADICIONAL DE CORRECTA COMPOSICIÓN.

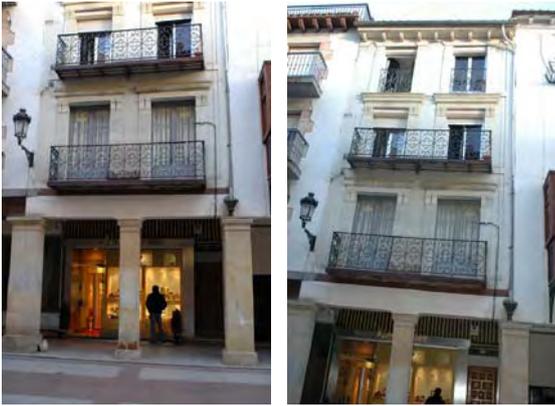
98

REJERÍAS DE FORJA.  
 SOPORTALES EN PLANTA BAJA.  
 INCLUYE ALGUNOS ELEMENTOS DECORATIVOS DE INSPIRACIÓN NEOCLÁSICA.

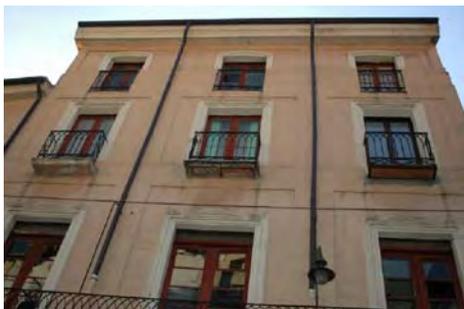
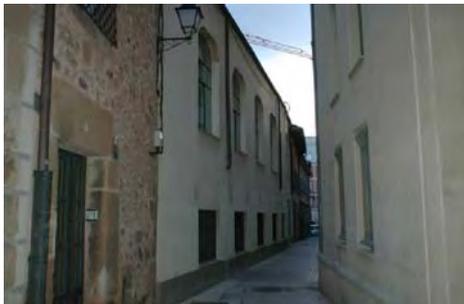
REJERÍAS METALICAS.  
 SOPORTALES EN PLANTA BAJA.  
 CONSTRUCCIÓN DERIVADA DE LA TRADICIÓN CULTURAL DEL S.XIX.  
 EDIFICIO CON ESPACIOS INTERIORES SINGULARES.

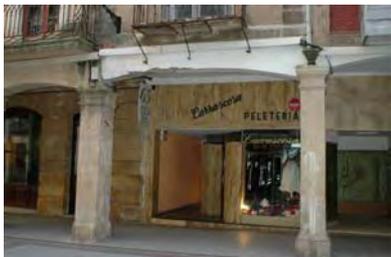
TRANSFORMACIONES POSTERIORES.  
 BALCONES DE FORJA.  
 SOPORTALES EN PLANTA BAJA.  
 EDIFICIO QUE CONSERVA ELEMENTOS DE LA ARQUITECTURA DEL S. XVIII.  
 SE PERMITE SU DEMOLICIÓN Y REESTRUCTURACIÓN DE FACHADAS CON REPOSICIÓN DE LOS ELEMENTOS DE REJERÍA Y RECERCOS DE CANTERÍA.  
 RECUPERACIÓN DE HUECOS EN PLANTA BAJA .  
 SE PERMITE AUMENTAR UNA PLANTA

ESTADO GLOBAL	<input type="text" value="BUENO"/>
APROVECHAMIENTO	<input type="text"/>
INTERVENCIONES DE GENERAL APLICACIÓN +	<input type="text" value="ACONDICIONAMIENTO, REESTRUCTURACIÓN Y AMPLIACIÓN"/>

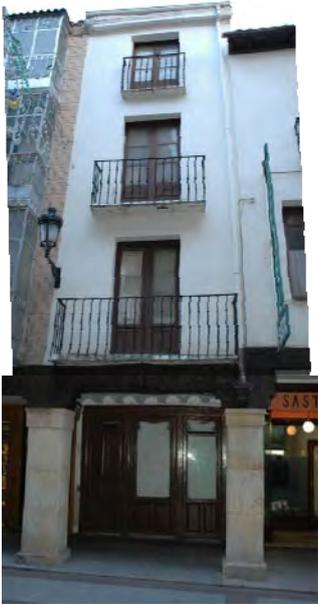
REJERÍAS DE FORJA.  
 EDIFICIO SOBRE SOPORTALES  
 EDIFICIO QUE REFLEJA EN SU ELEMENTAL COMPOSICIÓN Y GRADACIÓN DE HUECOS ALGUNAS CARACTERÍSTICAS DE LA ARQUITECTURA DEL S. XVIII

ESTADO GLOBAL	BUENO
APROVECHAMIENTO	
INTERVENCIONES DE GENERAL APLICACIÓN +	ACONDICIONAMIENTO Y RESTRUCTURACIÓN.

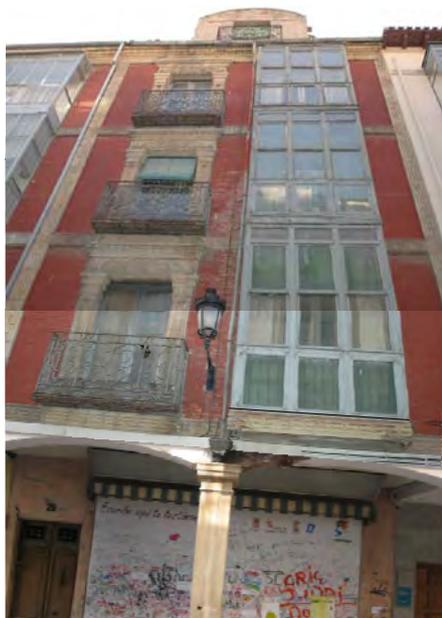
Reverso Ficha: 102

ESQUINAS, IMPOSTAS Y RECERCOS MOLDURADOS.  
 GALERÍAS ACRIALADAS.  
 REJERÍAS DE FUNDICIÓN.  
 SON DOS EDIFICIOS DE MISMA COMPOSICIÓN UNITARIA,  
 SOBRE SOPORTALES.  
 REFERENCIAS INTERNACIONALES NEOCLÁSICAS Y OTRAS  
 CASTIZAS.  
 EDIFICIO DE CORRECTA COMPOSICIÓN Y CONSTRUCCIÓN.

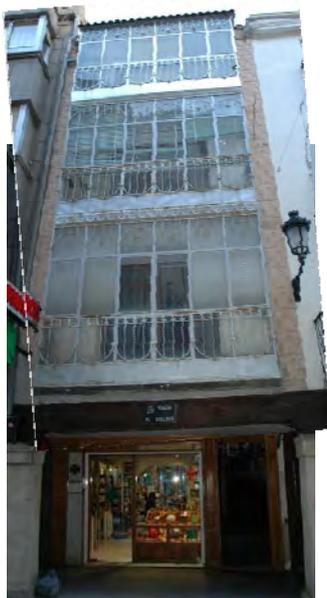
GALERÍAS METÁLICA.  
 EDIFICIO SOBRE SOPORTALES.  
 IMAGEN DEFINIDA POR LA GRAN GALERÍA DE ELABORADO DISEÑO.

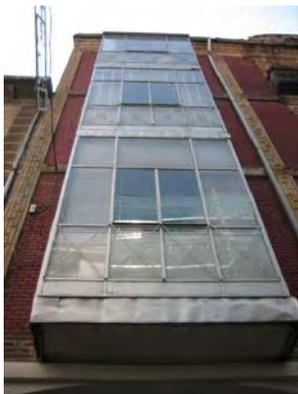
ESQUINAS, IMPOSTAS Y RECERCOS MOLDURADOS.  
 GALERÍAS ACRISTALADAS.  
 REJERÍAS DE FUNDICIÓN.  
 SON DOS EDIFICIOS DE MISMA COMPOSICIÓN UNITARIA,  
 SOBRE SOPORTALES.  
 REFERENCIAS INTERNACIONALES NEOCLÁSICAS Y OTRAS  
 CASTIZAS.  
 EDIFICIOS DE CORRECTA COMPOSICIÓN Y CONSTRUCCIÓN.

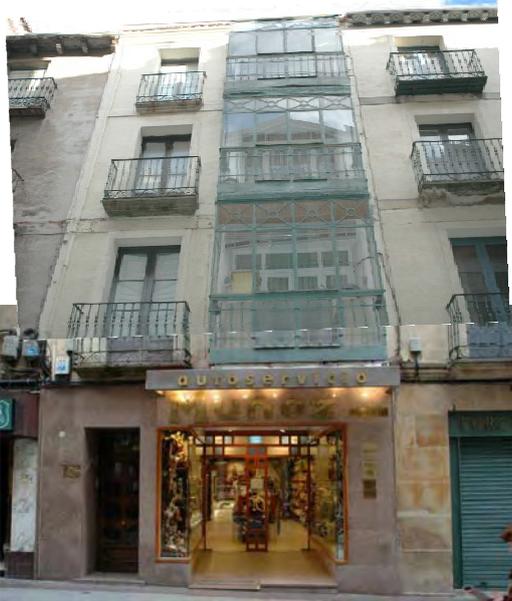
MIRADORES METÁLICOS.  
 REJÍAS DE BALCONES.  
 EDIFICIO DE CORRECTA COMPOSICIÓN.  
 RECUPERACIÓN DE BAJOS ( REORDENAR HUECOS EN PLANTA BAJA,)

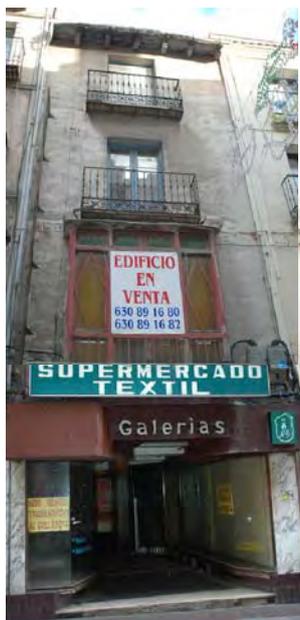
REJERÍAS.  
 MIRADOR Y ALEROS DE MADERA.  
 SE PERMITE SU DEMOLICIÓN Y REORDENACIÓN DE HUECOS.  
 REPOSICIÓN DE LOS ELEMENTOS DE REJERÍA.  
 AMPLIACIÓN POR HABITABILIDAD

ESTADO GLOBAL	DEFICIENTE <input type="text"/>
APROVECHAMIENTO	<input type="text"/>
INTERVENCIONES DE GENERAL APLICACIÓN +	ACONDICIONAMIENTO, RESTRUCTURACIÓN Y AMPLIACIÓN <input type="text"/>

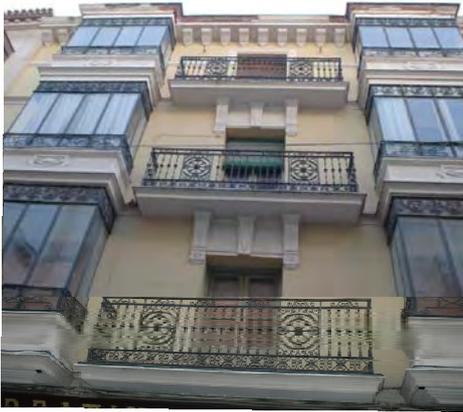
REVOCOS MOLDURADOS.  
MIRADORES DE HIERRO.  
REJERÍA DE FUNDICIÓN.  
EDIFICIO DE REFERENCIAS NEOCLÁSICAS, CON CUIDADA COMPOSICIÓN.  
DEBERÁ REPRODUCIRSE LA FACHADA ORIGINAL, CON RECUPERACIÓN DEL SOPORTAL MEDIANTE ELEMENTOS ORIGINALES, ASÍ COMO LA RECUPERACIÓN DE LOS ELEMENTOS RESEÑADOS.

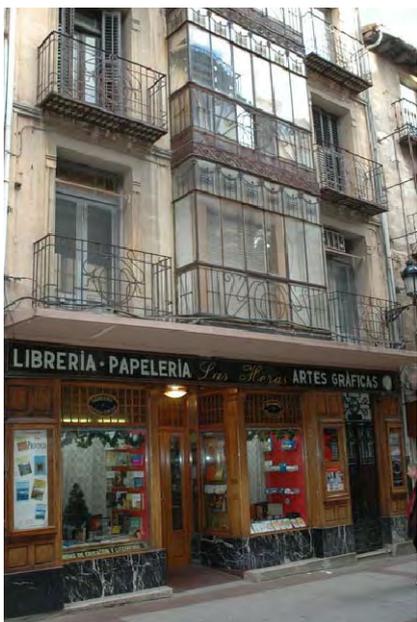
MIRADORES Y REJERÍAS DE PERFILES Y PLETINAS METÁLICAS.  
 ALEROS DE MADERA.  
 BUENA MUESTRA DE COMPOSICIÓN, CON CALIDAD DE MATERIALES.  
 PERVIVENCIA RESTAURADA DE COMERCIO DE PRINCIPIOS DE SIGLO.  
 DECORACIÓN DE INSPIRACIÓN MODERNISTA.  
 FACHADA BIEN COMPUESTA CON ABUNDANCIA DE RECURSOS PLÁSTICOS Y BUENA EJECUCIÓN.

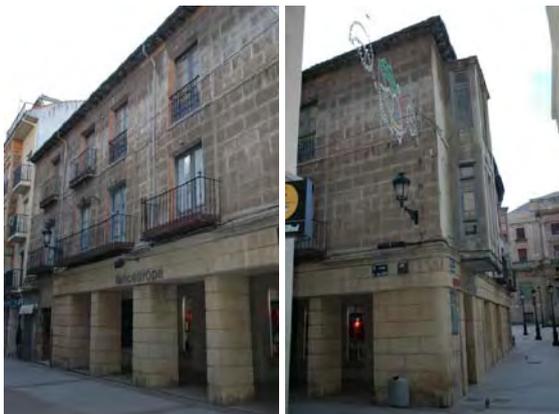
Reverso Ficha: 110

REJERÍAS.  
MIRADORES DE FÁBRICA.  
HISTORICISMO REGIONALISTA.

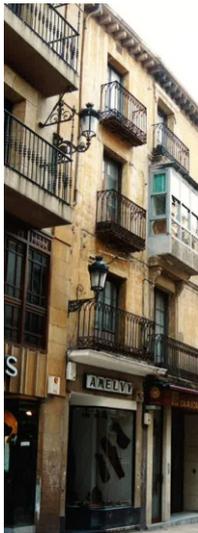
112

DEMOLIDO POR PROBLEMAS ESTRUCTURALES  
LA REEDIFICACIÓN ATENDERÁ A CRITERIOS ACORDES CON  
LOS DATOS HISTÓRICOS DEL INMUEBLE

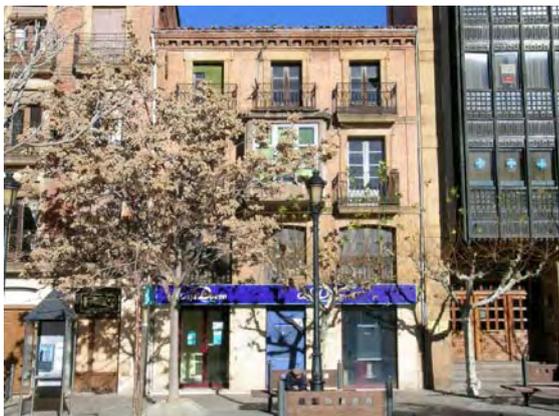
MIRADORES DE FÁBRICA.  
 COMPOSICIÓN MEJOR RESUELTA HACIA LA PLAZA DEL OLIVO QUE HACIA LA CALLE EL COLLADO.  
 LOS MIRADORES NO SON ORIGINALES. DEBERÁN ELIMINARSE.  
 HAN DE MANTENERSE ÁMBAS FACHADAS, A LA PLAZA DEL Y A LA CALLE EL COLLADO.  
 SE PERMITE LA REORDENACIÓN DE HUECOS EN PLANTA BAJA, MARCANDO EJES DE HUECOS, Y LA DISMINUCIÓN DE LOS MIRADORES, CON REPOSICIÓN DE LOS ELEMENTOS DE REJERÍA.

ESTADO GLOBAL	DEFICIENTE
APROVECHAMIENTO	
INTERVENCIONES DE GENERAL APLICACIÓN +	ACONDICIONAMIENTO Y RESTRUCTURACIÓN.

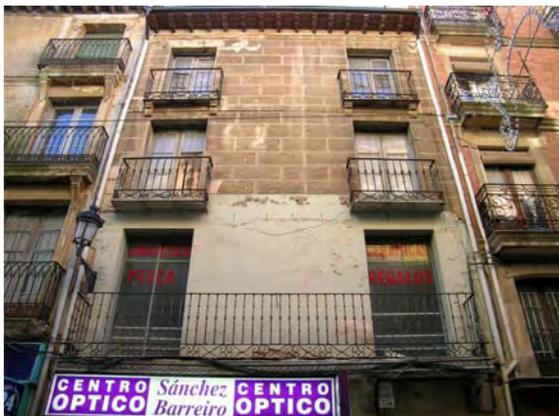
CORNISA DE CANES DE MADERA.  
BALCONES DE FORJA.

SE PERMITE LA DEMOLICIÓN CON RESTRUCTURACIÓN DE HUECOS Y RECUPERACIÓN DE LOS ELEMENTOS RESEÑADOS. ( FORJA Y REPRODUCCIÓN DEL ACABADO)

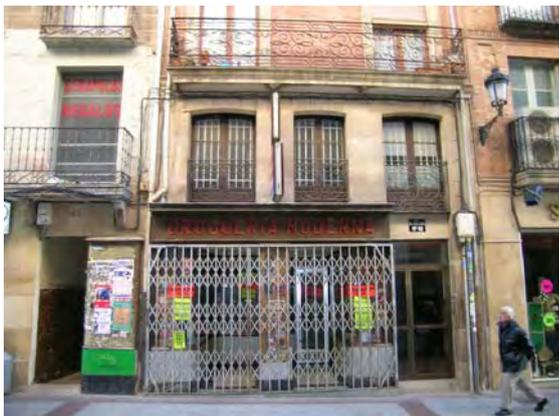
REJERÍAS DE BALCONES DE COMPLEJO DISEÑO.  
 COMPLEJA CORNISA DE LADRILLO.  
 MUESTRA ESCASA DE ARQUITECTURA CON RASGOS  
 NEOMUDÉJARES.  
 EDIFICIO BIEN ORDENADO Y CUIDADAMENTE CONSTRUÍDO.  
 HA DE MANTENERSE LA FACHADA, REJERÍA Y CORNISA DE  
 LADRILLOS.  
 RECUPERAR LA ORDENACIÓN DE HUECOS EN PLANTA BAJA.

ESTADO GLOBAL	DEFICIENTE
APROVECHAMIENTO	
INTERVENCIONES DE GENERAL APLICACIÓN +	ACONDICIONAMIENTO Y RESTRUCTURACIÓN.

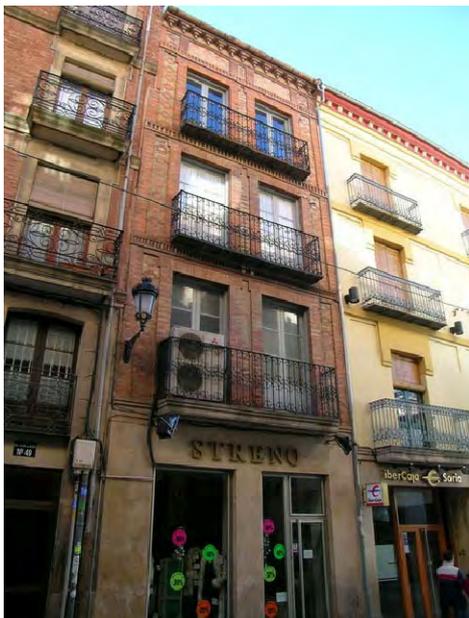
REJERÍAS DE BALCONES MUY TRABAJADAS.  
 CORNISA ELABORADA DE LADRILLO.  
 MUESTRA POCO ABUNDANTE DE ARQUITECTURA NEOMUDÉJAR.  
 EDIFICIO SENCILLAMENTE ORDENADO.  
 HA DE MANTENERSE LA FACHADA.

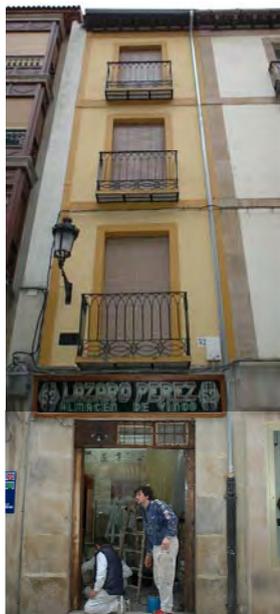
REJERÍAS DE FUNDICIÓN.  
IMPOSTAS Y HUECOS REMARCADOS.

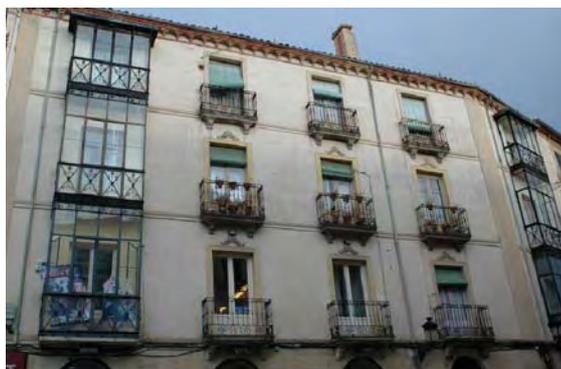
MIRADORES METÁLICOS.  
 REJERÍAS DE FUNDICIÓN.  
 EDIFICIO DE NOTABLES CUALIDADES COMPOSITIVAS Y CONSTRUCTIVAS.

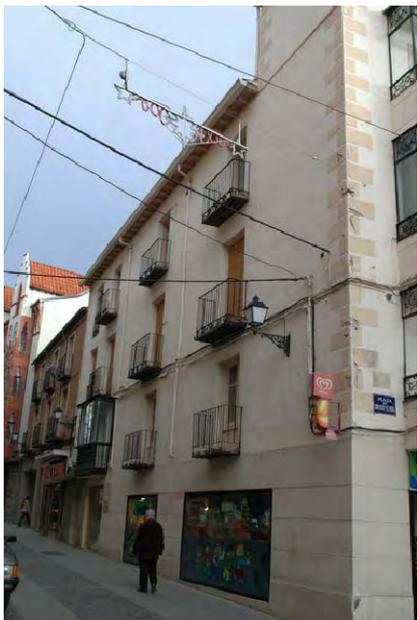
MIRADORES METÁLICOS.  
 REJERÍA DE BalcÓN SOBRE MÉNSULAS.  
 EDIFICIO QUE ARTICULA CORRECTAMENTE LOS VOLÚMENES CORRESPONDIENTES A SUS DOS FACHADAS.  
 RECUPERACIÓN DE HUECOS EN PLANTA BAJA.

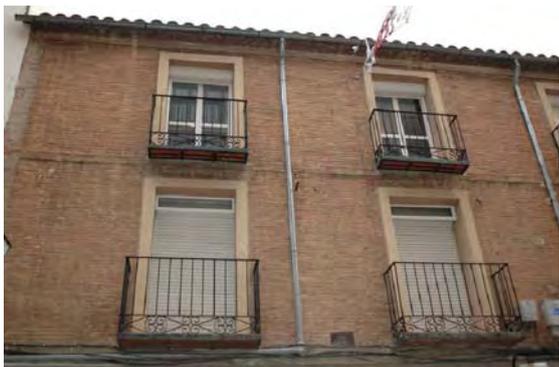
REJERÍAS.  
 HUECOS ENMARCADOS.  
 BAJOS TOTALMENTE ALTERADOS. REORDENACIÓN DE HUECOS EN PLANTA BAJA CON MATERIALES TRADICIONALES O ENFOSCADO.  
 HA DE MANTENERSE LA FACHADA.

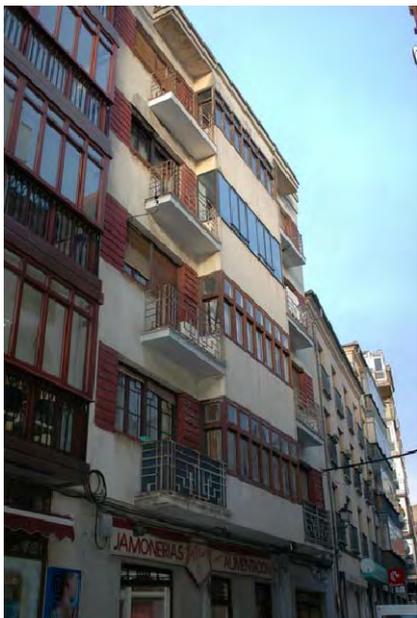
GALERÍA MIRADOR.  
 EDIFICIO INSCRITO A LA TRADICIÓN RACIONALISTA.  
 COMPOSICIÓN DE INSPIRACIÓN RACIONALISTA.  
 RECUPERACIÓN DEL DESPIECE DE CARPINTERÍA ORIGINAL.

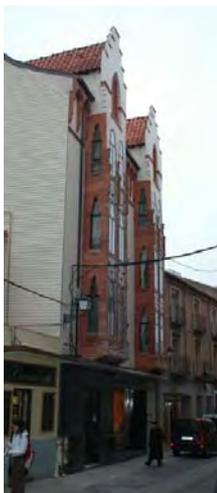
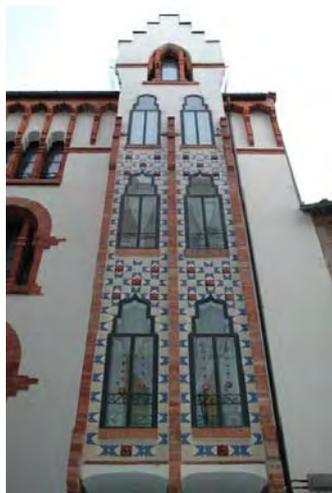
Reverso Ficha: 122

CORNISA SOBRE ARQUILLOS VOLADOS.  
 EDIFICIO MODERNISTA DE INFLUENCIA SEGURAMENTE CATALANA.  
 EDIFICIO REPRESENTATIVO DE SU ESTILO E INSÓLITO EN LA CIUDAD DE SORIA.  
 DISTORSIONADO POR CARTEL PUBLICITARIO.  
 RECUPERACIÓN DE HUECOS EN PLANTA BAJA.

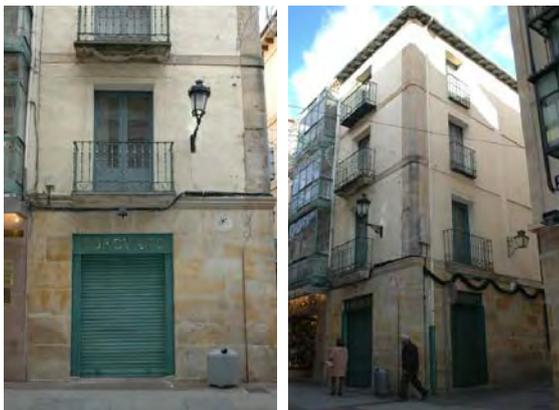
REJERÍAS.  
EDIFICIO DE CORRECTA COMPOSICIÓN.  
CUERPO AÑADIDO DE MENOR VOLUMEN.  
SILLERÍA EN PLANTA BAJA E IMPOSTAS.

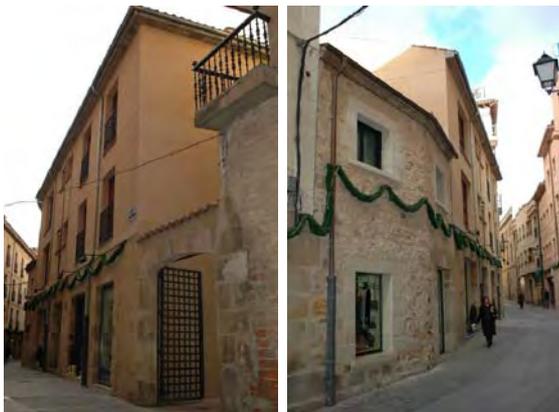
REJERÍAS.  
 PLANTA BAJA DE SILLERÍA Y ARCO DE ACCESO A PATIO COMÚN.  
 MANTENER COMPOSICIÓN DE LA FACHADA CON SU VOLUMETRÍA ACTUAL.

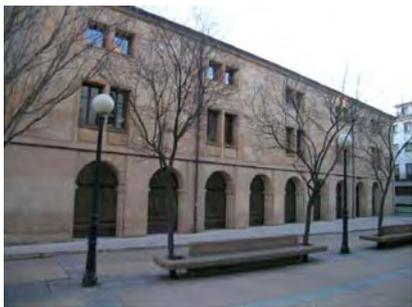
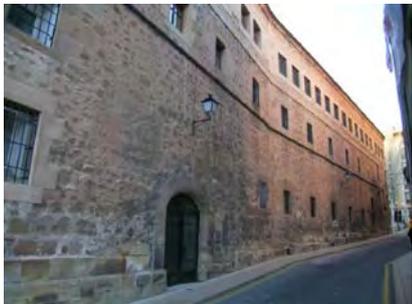
BUENA PORTADA CON FRONTÓN PARTIDO.  
 TIENE ESCUDO ( FICHA 125E)  
 ANTIGUO CONVENTO DE JESUÍTAS.  
 SOBRIO EDIFICIO BARROCO DE NETOS VOLÚMENES Y CLARIDAD COMPOSITIVA.  
 PATIO INTERIOR CON CLAUSTRO.  
 LA PROTECCIÓN INTEGRAL SE APLICA A LA EDIFICACIÓN NO TRANSFORMADA.

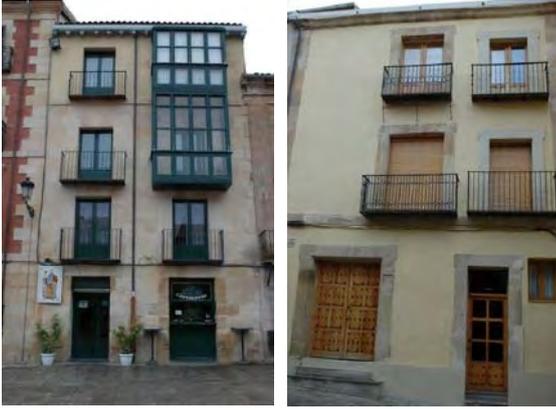
Reverso Ficha: 126

REJERÍAS DE HIERRO FORJADO.  
MIRADORES DE MADERA.  
ARQUITECTURA DOMÉSTICA DEL SIGLO XVIII CADA VEZ MAS ESCASA.  
EDIFICIO SÓLIDO DE SENCILLA COMPOSICIÓN.  
RECIENTEMENTE REFORMADO.

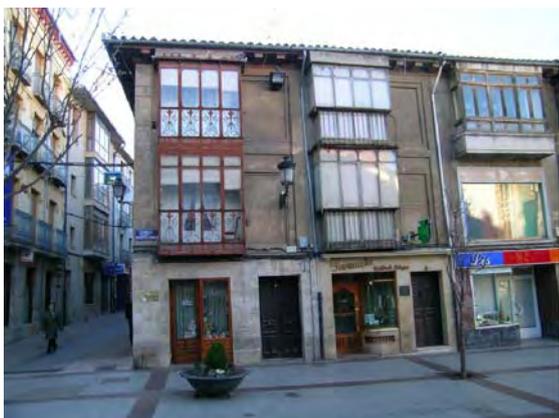
MIRADORES METÁLICOS  
 CORNISA UNITARIA CON EDIFICIOS ADYACENTES.  
 RESTRUCTURACIÓN Y AMPLIACIÓN DE HUECOS A CALLE  
 CLAUSTRILLA.  
 HAN DE MANTENERSE LA FACHADAS

ESTADO GLOBAL	<input type="text" value="BUENO"/>
APROVECHAMIENTO	<input type="text"/>
INTERVENCIONES DE GENERAL APLICACIÓN +	<input type="text" value="ACONDICIONAMIENTO Y RESTRUCTURACIÓN."/>

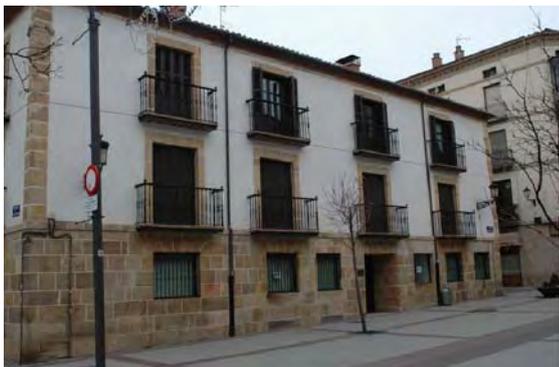
Reverso Ficha: 128

REJERÍAS FORJADAS.  
 2 ESCUDOS HERÁLDICOS ( FICHA 128 E ) .  
 VOLUMEN COMPACTO QUE RESALTA POR SUS CHIMENEAS SINGULARES.  
 PALACIO DE FAMILIA NOBILIARIA.  
 DISEÑO UNITARIO QUE REÚNE GRAN PARTE DE LAS CARACTERÍSTICAS DE LA AREUITECTURA SORIANA.  
 TIENE 2 ESCUDOS ( FICHA 128E)

ESTADO GLOBAL	BUENO
APROVECHAMIENTO	
INTERVENCIONES DE GENERAL APLICACIÓN +	ACONDICIONAMIENTO Y RESTRUCTURACIÓN.

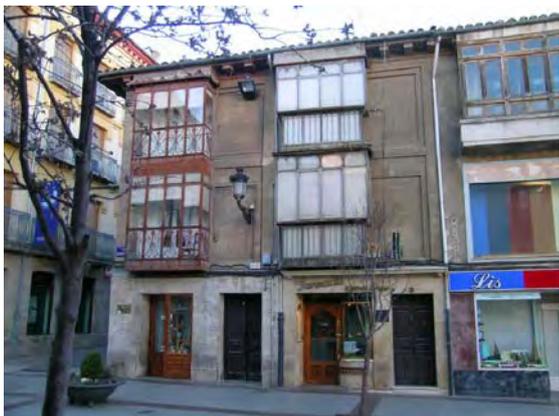
MIRADORES TRADICIONALES METÁLICOS.  
 CORNISA UNITARIA CON LAS COLINDANTES.  
 HA DE MANTENERSE LA FACHADA.

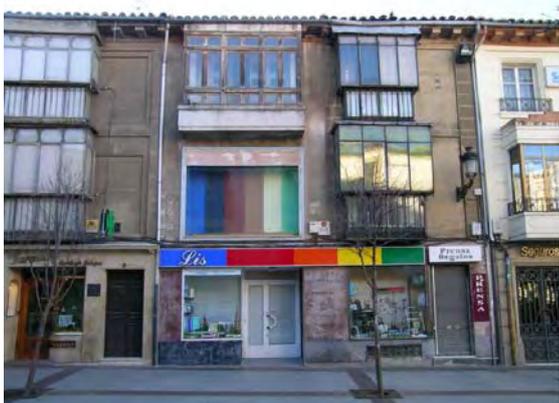
Reverso Ficha: 130

MIRADOR DE FÁBRICA. ALERO EN EL MISMO NIVEL QUE LOS COLINDANTES. MANTENIMIENTO DE FACHADA CON RECUPERACIÓN DE MIRADOR EN LA PLANTA PRIMERA Y RECOMPOSICIÓN DE HUECOS EN PLANTA BAJA.

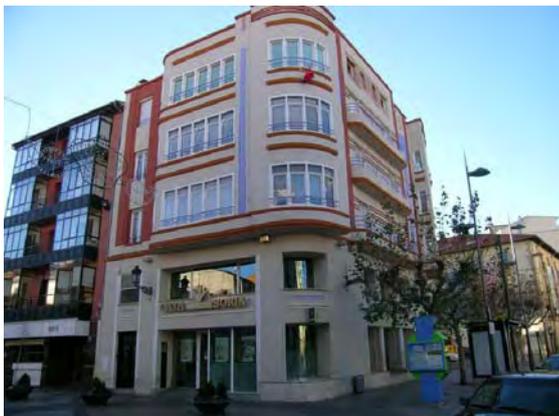
EXCELENTE MUESTRA DE ARQUITECTURA RACIONALISTA. PRESENTA UNA BUENA GAMA DE RECURSOS DE PLÁSTICA RACIONALISTA, ESPECIALMENTE EN LA RESOLUCIÓN DE ESQUINA. BARANDILLAS DE TUBO.

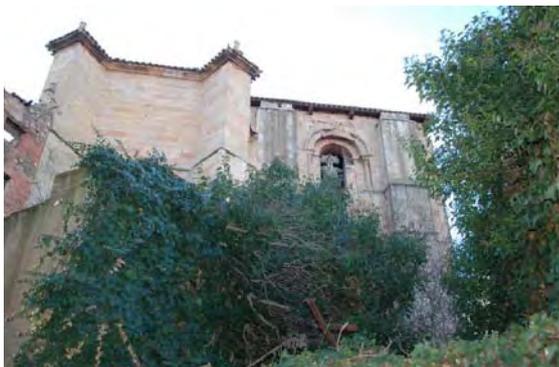
EDIFICIO PARCIALMENTE RODEADO DE OTRAS CONSTRUCCIONES.  
 SE LEVANTA SOBRE LA PRIMITIVA IGLESIA DE SAN GIL.  
 EDIFICIO QUE AÚNA DIVERSOS ESTILOS CON REFORMAS QUE PUEDEN CONSIDERARSE DISCUTIBLES.  
 TIENE 4 ESCUDOS ( FICHA 133E)

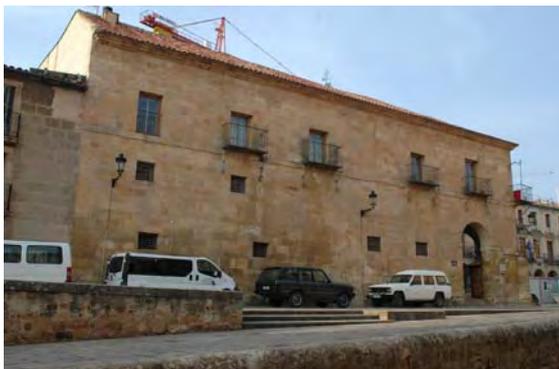
REJERÍAS.  
 GRAN SOPORTAL  
 RELOJ MONUMENTAL.  
 FUE LA ANTIGUA AUDIENCIA.  
 FACHADA MONUMENTAL QUE ENCUBRE UNA ALTERACIÓN TIPOLOGICA RADICAL.  
 FECHA INCOACIÓ: 11/03/1983  
 FECHA BOE INCOACIÓ: 05/05/1983

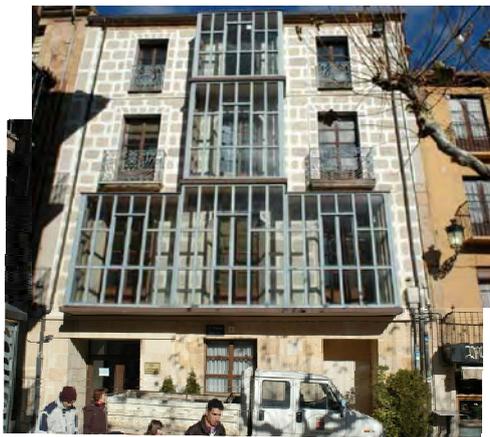
Reverso Ficha: 135

REJERÍAS VARIADAS.
ELEMENTAL FACHADA DE CORRECTA COMPOSICIÓN.
GRAN PROTAGONISMO DE GALERÍAS ACRISTALADAS.
MATERIALES DE FACHADA.

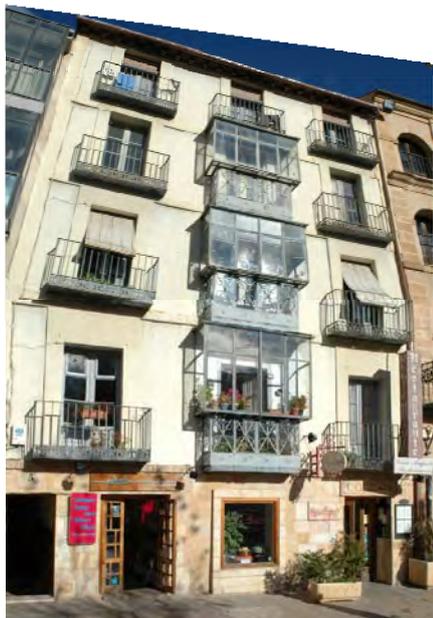
REJERÍAS Y MIRADORES METÁLICOS.  
EDIFICIO DE CORRECTA COMPOSICIÓN SIMÉTRICA Y  
VARIEDAD DE RECURSOS EXPRESIVOS.

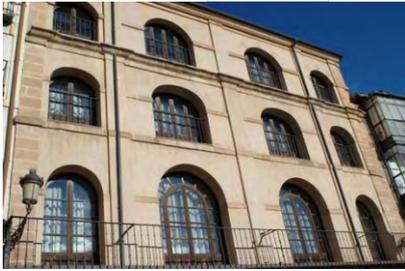
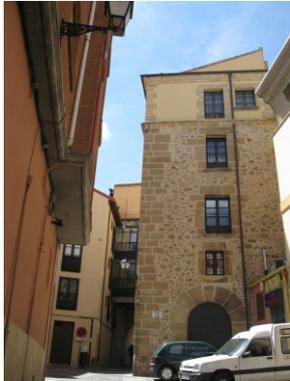
REJERÍA CON GRANDES JABALCONES EN PLANTA PRIMERA. EL EDIFICIO ES ATRAVESADO EN PLANTA BAJA POR EL PASAJE ARCO DEL CUERNO. VARIEDAD DE FUNCIONES MUNICIPALES A LO LARGO DEL TIEMPO. ATÍPICA FACHADA CON HUECOS EN ARCO Y ÚLTIMA PLANTA RECRECIDA. CARACTER MACIZO DEL CUERPO POSTERIOR. REFORMADO EN 1994.

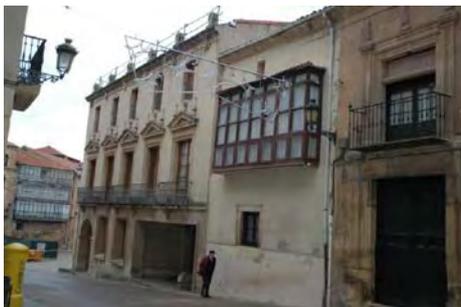
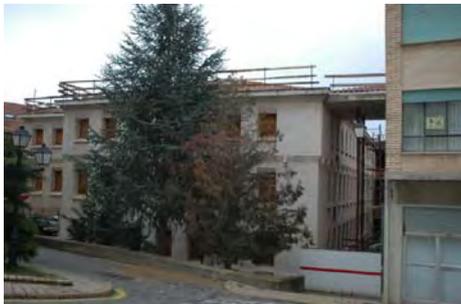
REJERÍAS.  
 GRAN ROSETÓN CON EL ESCUDO DE DOCE LINAJES.  
 ( FICHA 138E) .  
 CONFIGURACIÓN MODERNA MIMETIZANDO Y AMPLIANDO EL ANTIGUO EDIFICIO.  
 HUECOS DE PLANTA PRIMERA REMATADOS CON FRONTONES.  
 HA DE MANTENERSE LA FACHADA.

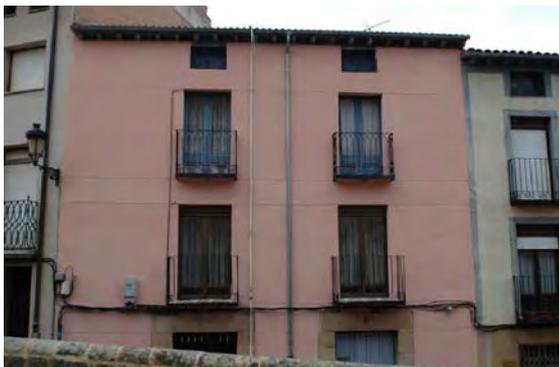
Reverso Ficha: 139

REJERÍAS.  
EDIFICIO DE CORRECTA COMPOSICIÓN Y CONSTRUCCIÓN.

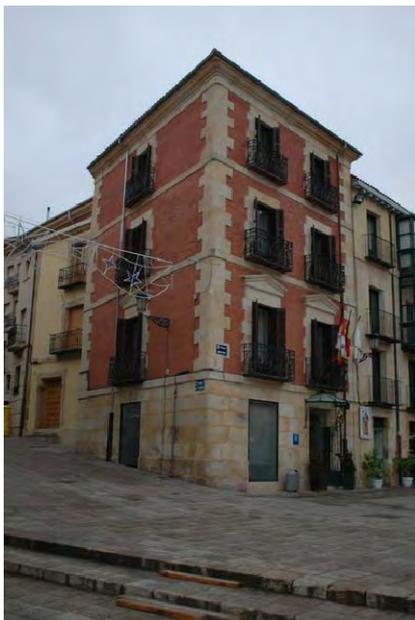
Reverso Ficha: 140

REJERÍAS DE FUNDICIÓN.  
EDIFICIO DE EXCELENTES CUALIDADES CONSTRUCTIVAS Y COMPOSITIVAS.  
ESQUINAS Y RECERCOS.  
HA DE MANTENERSE LA FACHADA.

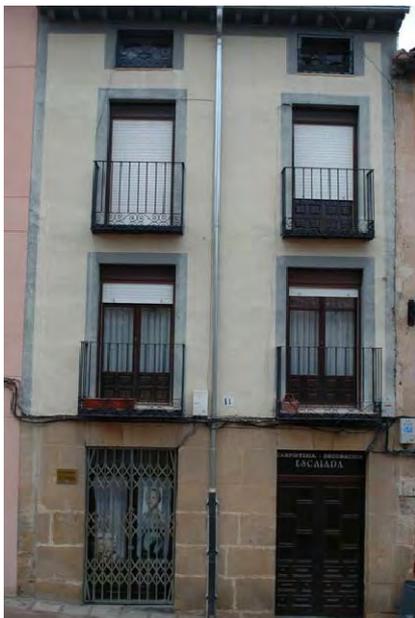
REJERÍAS.  
EDIFICIO DE CORRECTA Y EFICAZ COMPOSICIÓN.

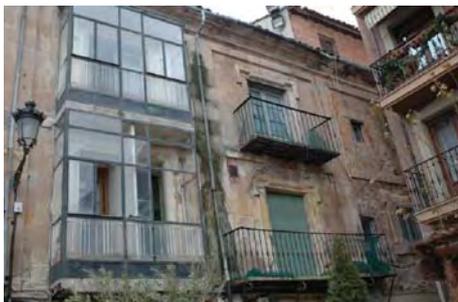
GRANDES BALCONES DE HIERRO FORJADO.  
 EDIFICIO BARROCO DE ARQUITECTURA DOMÉSTICA HOY ESCASA.  
 CUERPOS AÑADIDOS POSTERIORES DE ESCASO VALOR Y EN PRECARIAS CONDICIONES.DESCATALOGADOS.  
 MANTENIMIENTO DE FACHADA Y ELIMINACIÓN DE ELEMENTOS AÑADIDOS EN CUBIERTA.

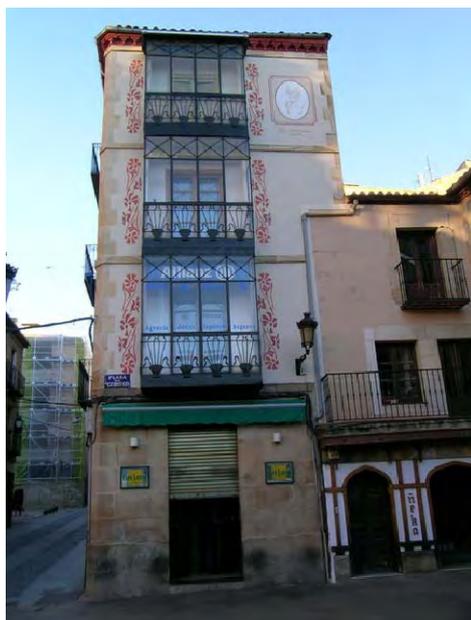
MIRADOR METÁLICO DE TRES CUERPOS.  
EDIFICIO DE FACHADAS BIEN FORMALIZADAS.

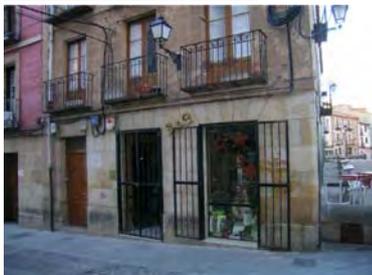
Reverso Ficha: 145

BALCONES DE FORJA EN PISOS SUPERIORES
EDIFICIO TRADICIONAL DE CORRECTA COMPOSICIÓN.
HA DE MANTENERSE LA FACHADA DE ACCESO CON
POSIBILIDAD DE REORDENACIÓN DE HUECOS EN FACHADA
LATERAL.

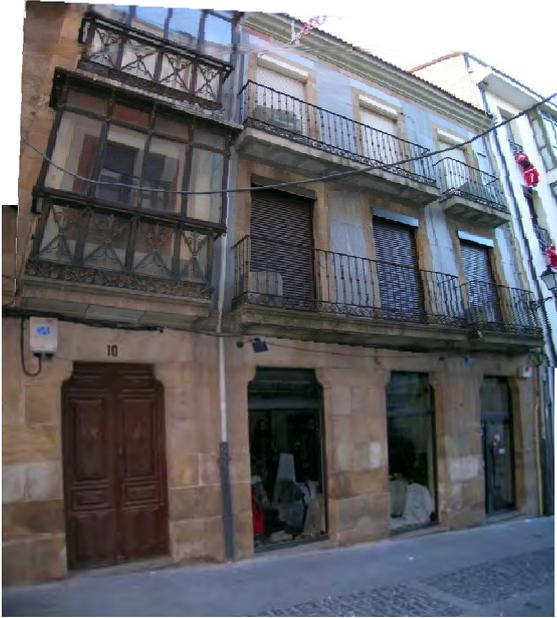
BALCONES DE FORJA  
 HUECOS ENMARCADOS  
 GALERÍAS METÁLICAS.  
 ELIMINACIÓN DE CAJONERAS DE PERSIANAS

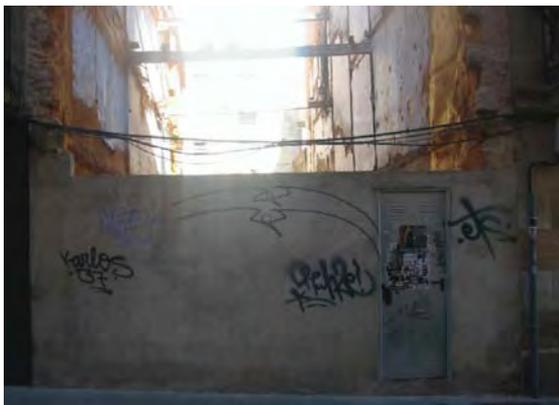
REFORMAS POSTERIORES  
 REJERÍAS FORJADAS.  
 HA DE REPETIRSE LA FACHADA.

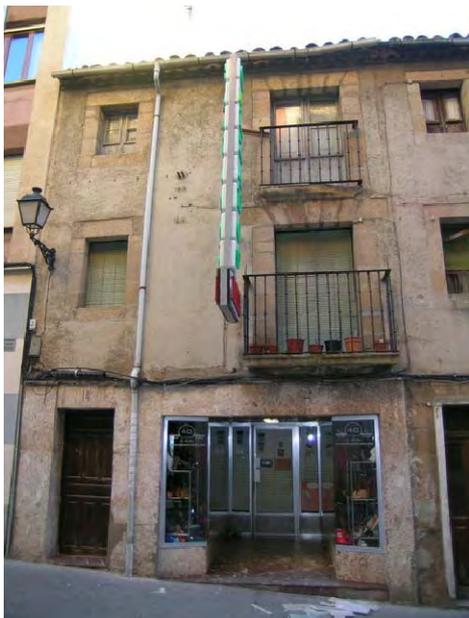
Reverso Ficha: 148

REJERÍAS FORJADAS.  
HA DE MANTENERSE LA FACHADA Y REORDENARSE LOS HUECOS DE PLANTA BAJA.

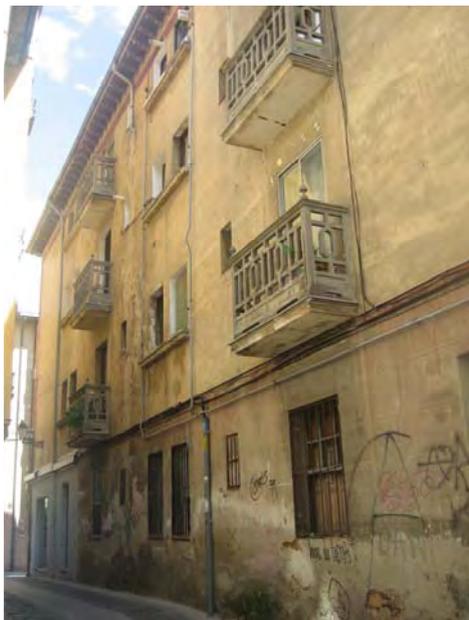
Reverso Ficha: 149

MIRADORES DE FÁBRICA.
CORRECTA MUESTRA DE UNA ÉPOCA MUY REPRESENTATIVA EN LA CIUDAD.
CORRECTO TRATAMIENTO DE ESQUINA.

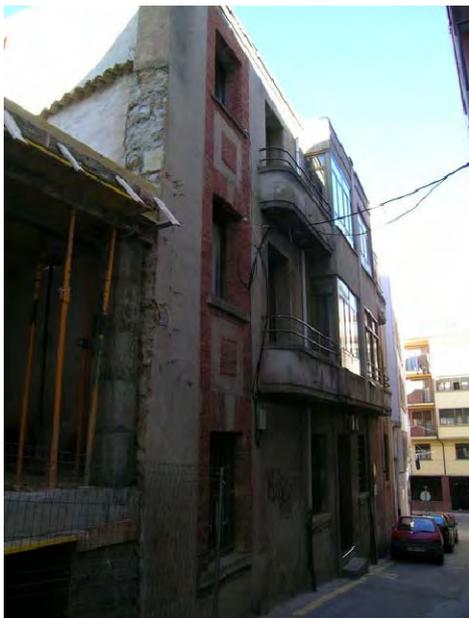
BARANDILLAS CON TUBOS DE HIERRO.  
 GALERÍAS DE MADERA.  
 ESCALERA SEMICIRCULAR EN PATIO RECTANGULAR.  
 CORRECTA MUESTRA DE ARQUITECTURA RACIONALISTA.  
 RECUPERACIÓN DE LA GALERÍA ACRISTALADA A PATIO POSTERIOR.

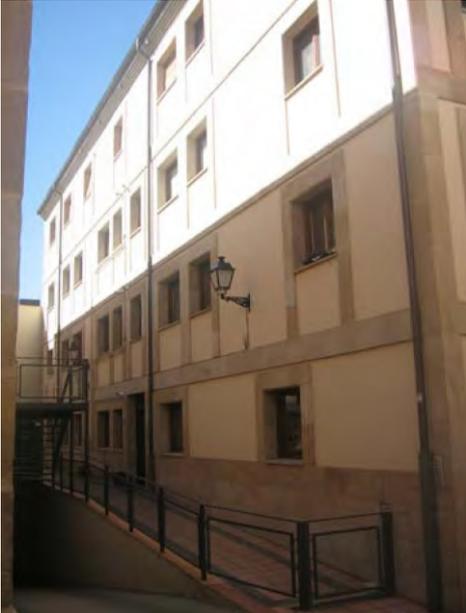
REJERÍAS.  
 HUECOS EXTERIORES FUERTEMENTE MOLDURADOS.  
 SE INSCRIBE EN LA ANTIGUAMENTE SEÑORIAL CALLE CABALLEROS.  
 INTERVENCIÓN CONJUNTA CON EDIFICIO SITO EN LA CALLE CABALLEROS 14 Y 16. ( VER FICHA 18)

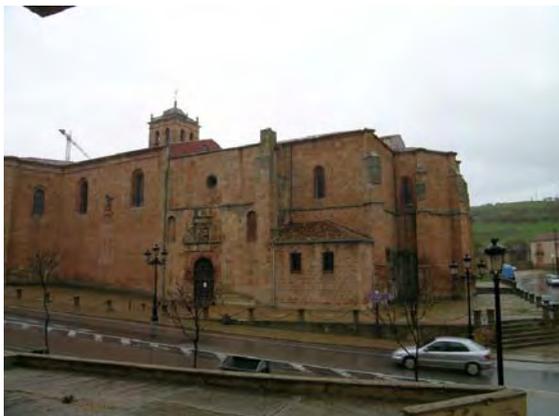
SIGLO XII ( CLAUSTRO ) .  
 SIGLO XVI ( IGLESIA ) .  
 ESPLÉNDIDO CLAUSTRO ROMÁNICO DE UNA SOLA PLANTA.  
 GRAN CONJUNTO IGLESIA-CLAUSTRO.  
 FECHA INCOACIÓN CLAUSTRO: 29/07/1924  
 FECHA DECLARACIÓN CLAUSTRO: 29/07/1929  
 FECHA BOE CLAUSTRO: 09/08/1924  
 FECHA INCOACIÓN IGLESIA: 16/11/1979  
 FECHA DECLARACIÓN IGLESIA: 16/11/1979  
 FECHA PUBLICACIÓN BOE IGLESIA: 18/01/1980  
 TIENE 7 ESCUDOS ( FICHA 152E)

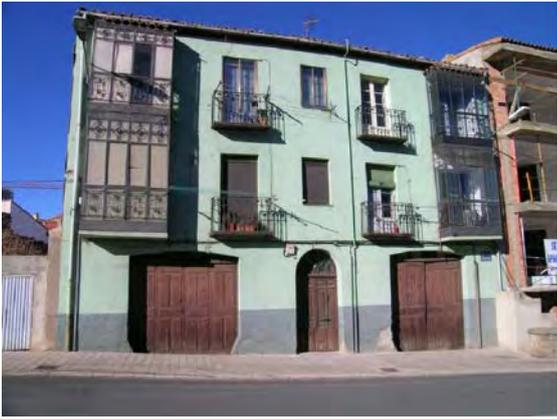
REJERÍAS.  
EDIFICIO DE ARQUITECTURA NO FORMALIZADA Y DE VARIADA COMPOSICIÓN.  
COLOR SINGULAR A ELIMINAR.  
HA DE CONSERVARSE LA FACHADA.

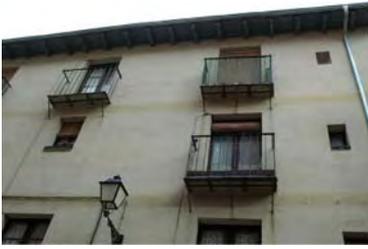
Reverso Ficha: 156

REJERÍAS DE FUNDCIÓN.  
ALEROS PRONUNCIADOS.  
PERVIVENCIA DE LAS MODAS CONSTRUCTIVAS DEL S.XVIII  
EN EL S.XIX.  
EDIFICIO ADOSADO A LA MURALLA.

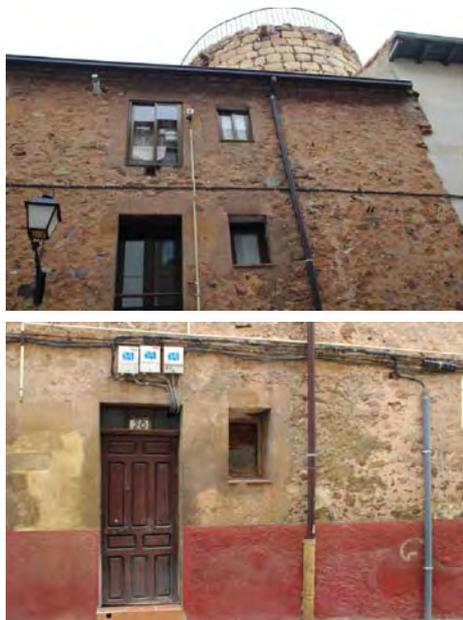
REJERÍAS.  
 SE APOYA EN UN TORREÓN CIRCULAR DE LA MURALLA.  
 PERSISTENCIA DE LAS MODAS CONSTRUCTIVAS DEL S.XVIII  
 EN EL S.XIX.  
 EDIFICIO ADOSADO A LA MURALLA.  
 SE PERMITE LA APERTURA DE HUECOS DE TAMAÑO NO  
 MAYOR AL ACTUAL.

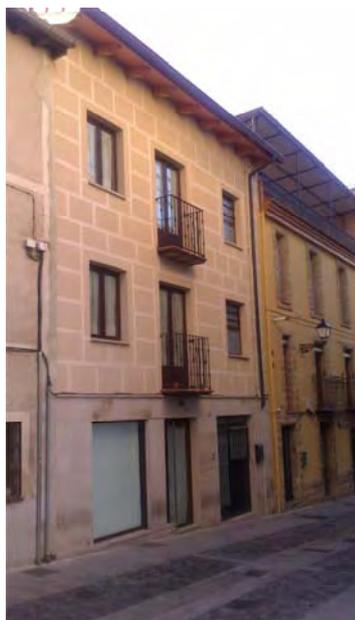
REFORMAS POSTERIORES.  
REJERÍA FORJADA.  
ALERO DE MADERA.  
EDIFICIO ADOSADO A LA MURALLA.

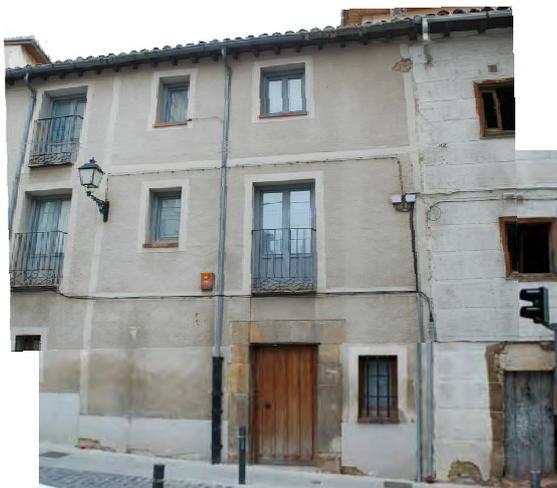
REFORMAS POSTERIORES.  
EDIFICIO ADOSADO A LA MURALLA.

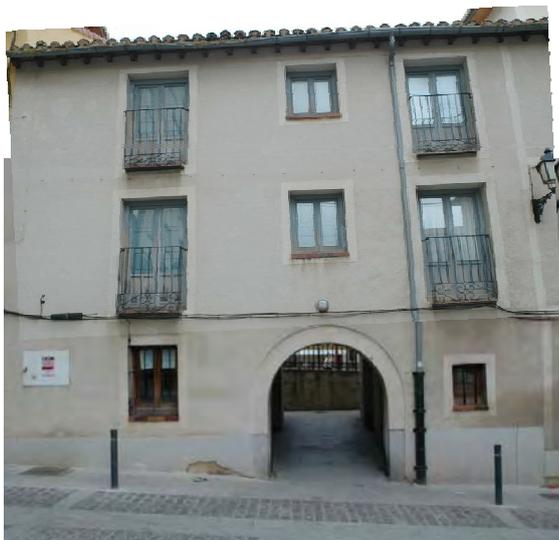
Reverso Ficha: 160

REFORMAS POSTERIORES.
EDIFICIO ADOSADO A LA MURALLA.
CONTIENE UNA PUERTA MODERNA PARA EL PASO DE LA MURALLA.

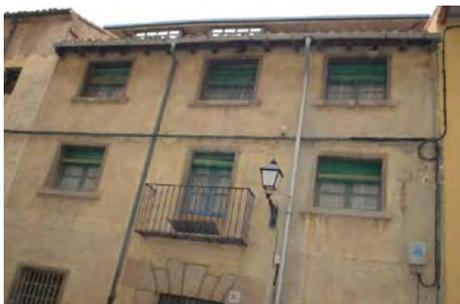
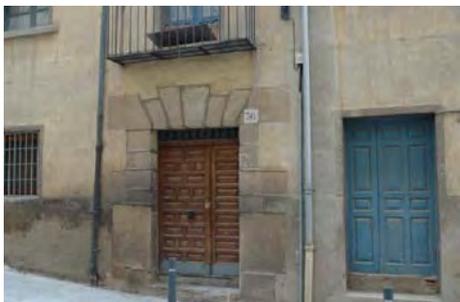
Reverso Ficha: 162

REFORMAS POSTERIORES.  
EDIFICIO ADOSADO A LA MURALLA.  
REPRODUCCIÓN DE FACHADA RECUPERANDO SILLARES Y  
Y CERRAJERÍA.

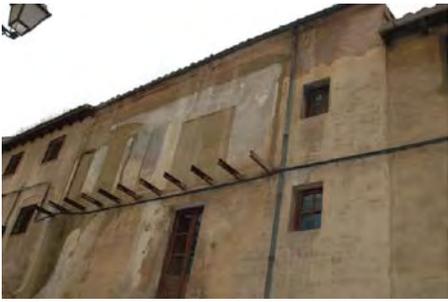
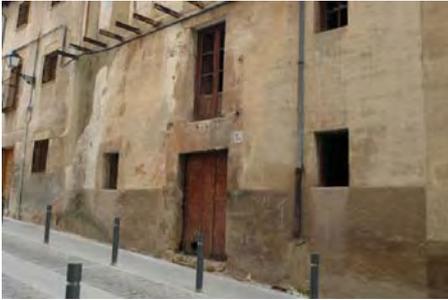
Reverso Ficha: 163

REJERÍA DE FORJA.  
ALERO DE MADERA.  
REFORMADO EN EL SIGLO XX  
EDIFICIO ADOSADO A LA MURALLA.  
RECUPERAR SILLARES Y CERRAJERÍA.

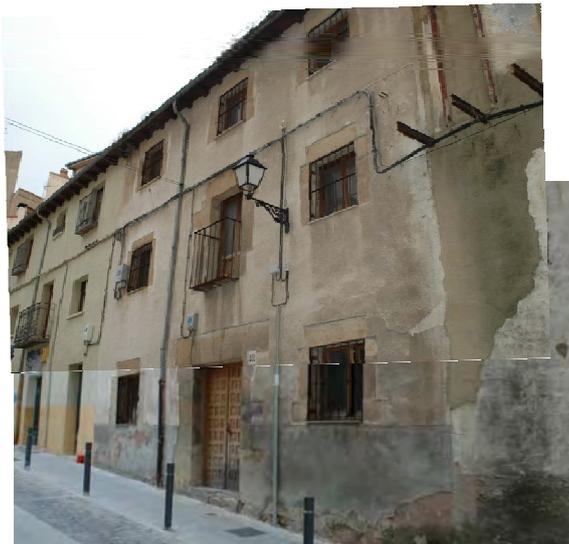
REJERÍAS DE FORJA.  
 ALEROS DE MADERA.  
 CARACTERÍSTICAS-TIPO DE LA ARQUITECTURA DEL S.XVIII  
 EDIFICIO ADOSADO A LA MURALLA.  
 HA DE MANTENERSE LA FACHADA

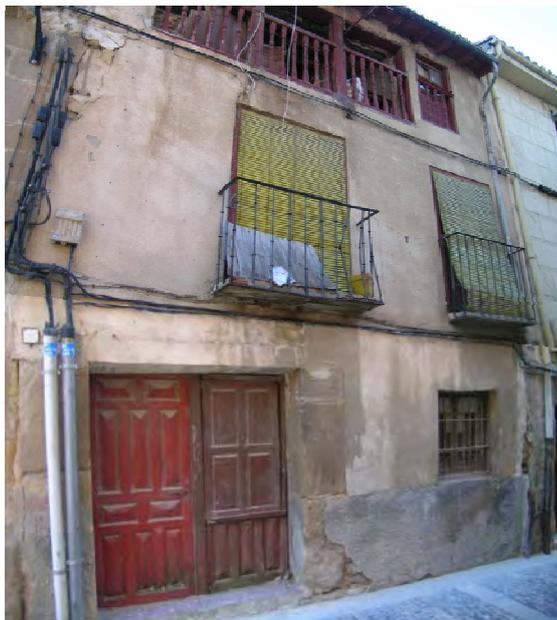
REJERÍAS DE FORJA.  
 GALERÍA SUPERIOR DE MADERA.  
 REPRODUCCIÓN DE COMPOSICIÓN DE FACHADA CON REPETICIÓN DE GALERÍA SUPERIOR Y MANTENIMIENTO DE LOS ELEMENTOS RESEÑADOS.

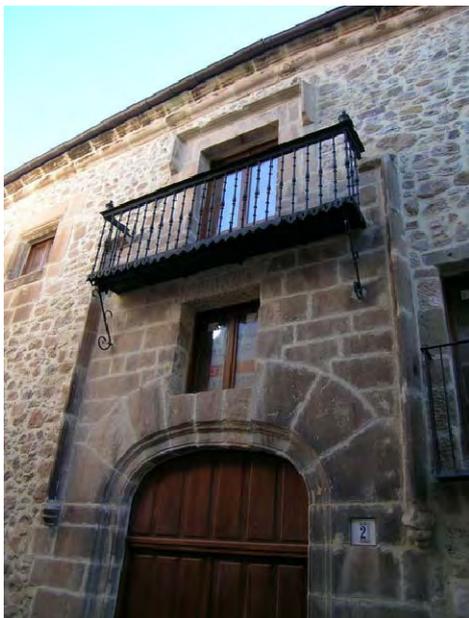
REJERÍAS DE FORJA.  
 ALFIZ SOBRE PORTADA.  
 PORTADA CON ARCO REBAJADO EN SILLERÍA.  
 EJEMPLO DE LA ARQUITECTURA SEÑORIAL RENACENTISTA.  
 EDIFICIO DE NOTABLES CUALIDADES CONSTRUCTIVAS.  
 RECUPERACIÓN DEL REVOCO TRADICIONAL.

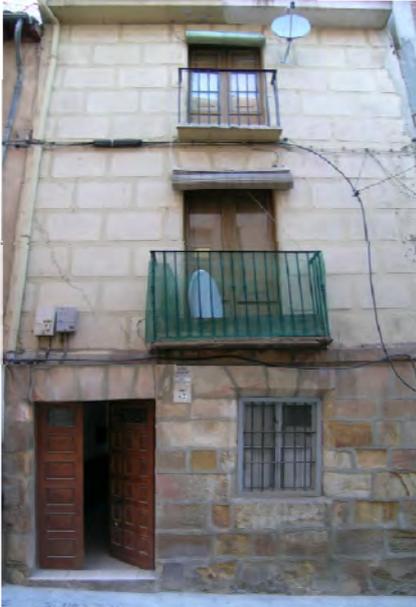
REJERÍAS.  
REVOCO IMITANDO SILLERÍA.  
EDIFICIO CORRECTAMENTE COMPUESTO DE ELEMENTOS TRADICIONALES.  
HA DE CONSERVARSE LA FACHADA.

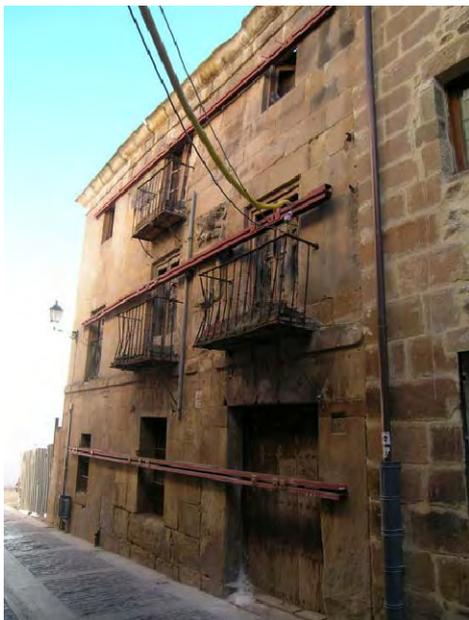
REJERÍAS DE FORJA.  
 GRAN ESCUDO PARCIALMENTE BORRADO ( FICHA 168E)  
 EDIFICIO REPRESENTATIVO DE UNA ARQUITECTURA CADA VEZ MAS ESCASA, CON BUENAS CUALIDADES CONSTRUCTIVAS.  
 CONSERVACIÓN DE FACHADA PRINCIPAL Y POSTERIOR.

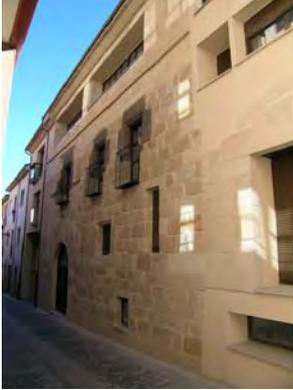
REJERÍAS DE FORJA.  
 ARCO DE ACCESO CON GRANDES DOVELAS.  
 UNO DE LOS EJEMPLOS MAS ANTIGUOS DE ARQUITECTURA CIVIL RESIDENCIAL.  
 SÓLIDA FACHADA DE ENORME VALOR CONSTRUCTIVO Y DOCUMENTAL.  
 TIENE ESCUDO ( FICHA 169E)

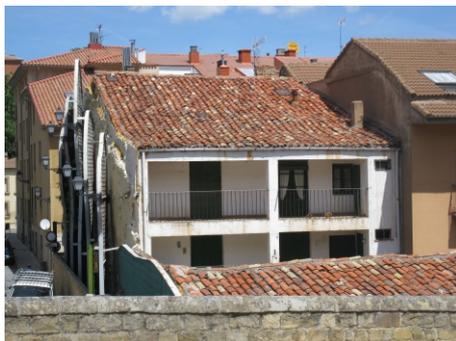
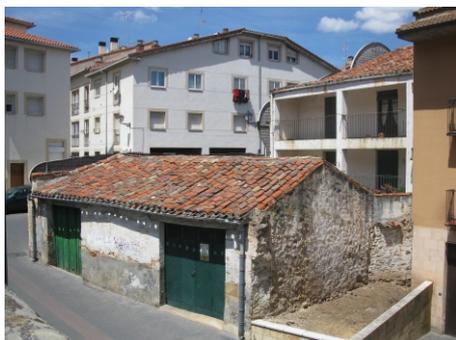
REJERÍAS.  
 FACHADA DE SILLERIA. EDIFICIO DE CORRECTA COMPOSICIÓN Y EQUILIBRIO DE HUECOS. SE PERMITE SU DEMOLICIÓN CON REPETICIÓN DE FACHADAS.

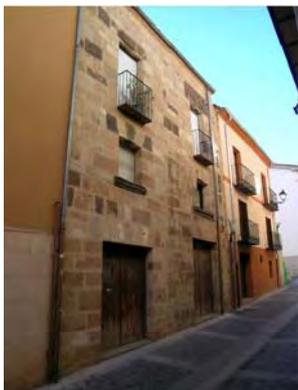
SÓLIDA FACHADA DE SILLERÍA, DE ORDENADA COMPOSICIÓN. DINTELES DE VENTANAS EN PLANTA SEGUNDA. TIENE ESCUDO ( FICHA 170E)

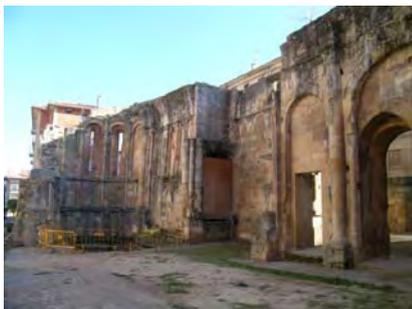
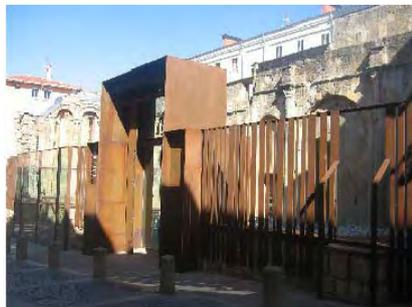
Reverso Ficha: 172

ESTILO ROMÁNICO
