**EXCMO. AYUNTAMIENTO DE SORIA**

**REVISIÓN DEL PLAN ESPECIAL  
DE REFORMA INTERIOR  
Y PROTECCIÓN DEL CASCO HISTÓRICO DE SORIA**

**CATÁLOGO**

**TEXTO REFUNDIDO - AGOSTO 2014**

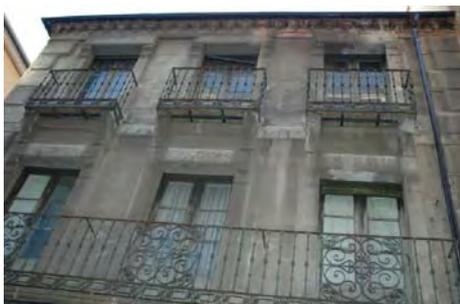
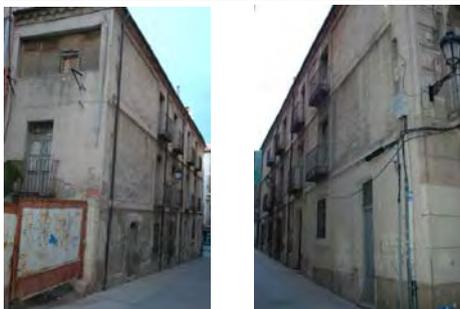
BALCONES SOBRE MÉNSULAS.  
 REJERÍAS.  
 CORNISA EN DENTÍCULOS.  
 EDIFICIO DE CORRECTA COMPOSICIÓN Y EQUILIBRIO DE HUECOS.

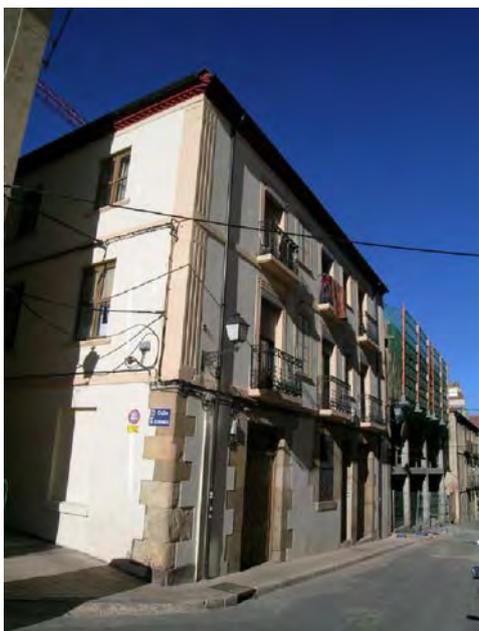
ESQUINAS ESTRIADAS  
 REJERÍAS DE FUNDICIÓN  
 EDIFICIOS CON ALGUNAS CUALIDADES DE DISEÑO

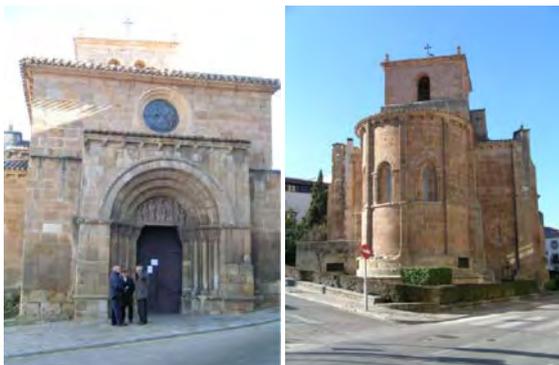
IGLESIA ROMÁNICA QUE INCLUYE UNA PORTADA TRASLADADA DE LA IGLESIA DE SAN NICOLÁS. UNO DE LOS MONUMENTOS MAS ANTIGUOS DE LA CIUDAD TIENE 1 ESCUDOS ( FICHA 175E)  
 MONUMENTO NACIONAL: 29/07/1929  
 FECHA INCOACIÓN: 29/07/1929  
 FECHA DECLARACIÓN: 29/07/1929  
 FECHA INCOACIÓN ENTORNO: 24/05/1999  
 FECHA PUBLICACIÓN BOE ENTORNO: 13/01/2000

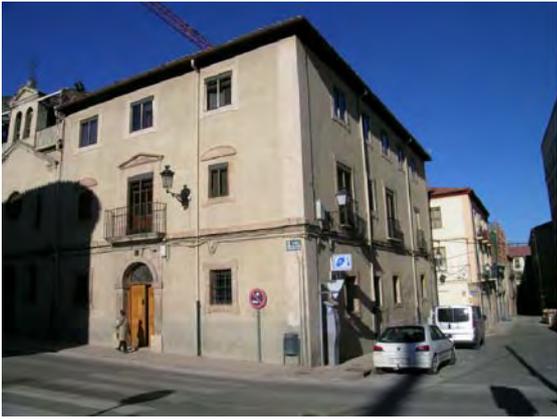
Reverso Ficha: 176

EDIFICIO QUE RECOGE LAS CORRIENTES HISTORICISTAS. COMPOSICIÓN SOBRIA DE FACHADA TÍPICA DE ESTA TIPOLOGÍA. ELIMINACIÓN DE AÑADIDO EN CUBIERTA.

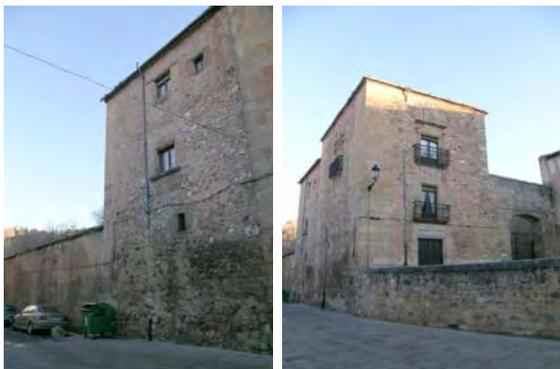
TORRE DEFENSIVA DE TRES PLANTAS S.XVI  
 ARQUITECTURA DEFENSIVA ( TORRE)  
 LA TORRE RESPONDE A LA TRADICIÓN MEDIEVAL.  
 ARCO DE ACCESO CEGADO A LA CALLE LAS BETETAS  
 EL ARCO DE BETETAS SE DEBERÁ TRASLADAR  
 CATALOGACIÓN: ESTRUCTURAL ( TORRE)  
 AMBIENTAL ( ARCO ALMENADO)  
 LA PROTECCIÓN SE LIMITA A LA TORRE Y ARCO COLINDANTE.

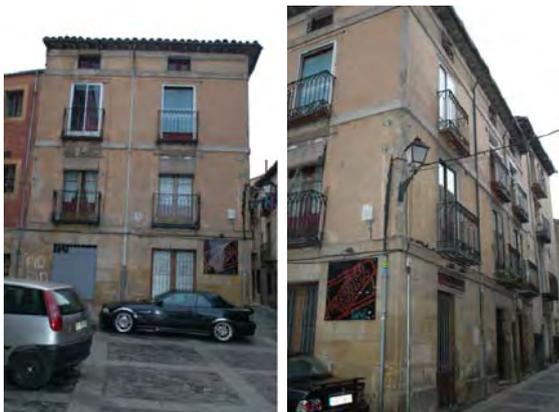
REJERÍAS DE FUNDICIÓN.  
EDIFICIO DE CORRECTAS CUALIDADES COMPOSITIVAS Y CONSTRUCTIVAS.

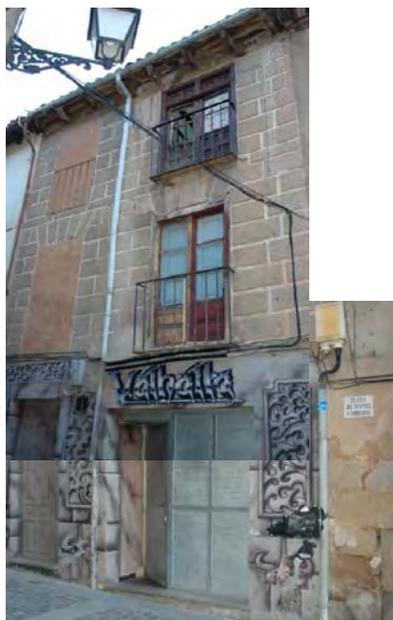
REJERÍAS.  
 TIPOLOGÍA HABITUAL EN LA CALLE ZAPATERÍA.  
 DEMOLICIÓN Y REPETICIÓN DE FACHADA CON RECUPERACIÓN DE LOS ELEMENTOS RESEÑADOS Y DEL FINGIDO DEL REVOCO Y DESPIECE DE LAS CARPINTERÍAS.

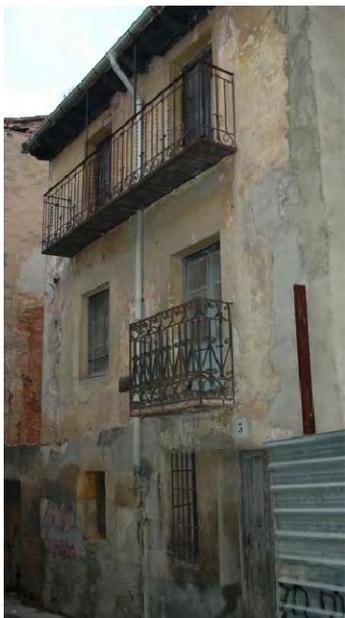
REJERÍAS.  
 EDIFICIO DE ELEMENTOS TRADICIONALES, CON RESTAURACIÓN DE SU GALERÍA ABIERTA A PATIO POSTERIOR. RECUPERACIÓN DEL ENFOSCADO PRIMITIVO .

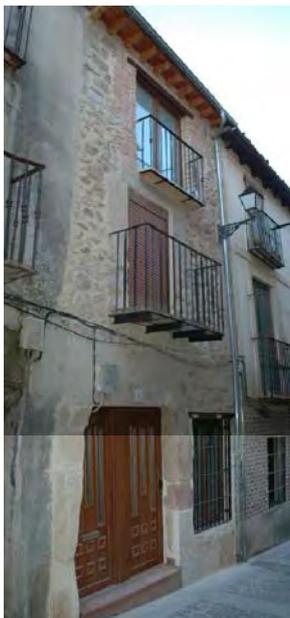
REJERÍAS.  
 TIPOLOGÍA HABITUAL EN LA CALLE ZAPATERÍA.  
 DEMOLICIÓN Y REPETICIÓN DE FACHADA CON RECUPERACIÓN DE LOS ELEMENTOS RESEÑADOS: REVOCO

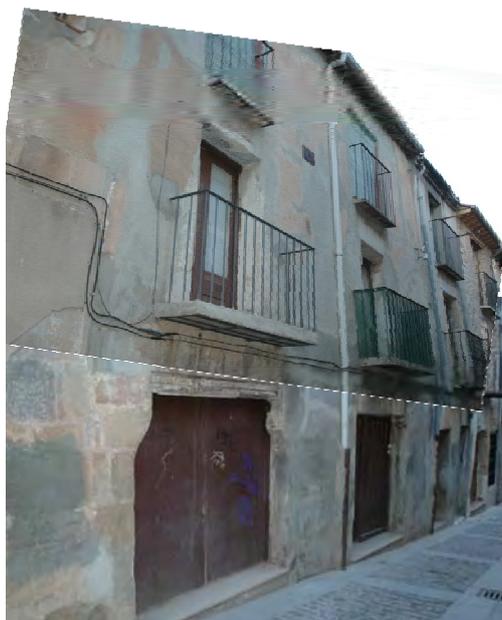
REJERÍAS SENCILLAS.  
 TIPOLOGÍA HABITUAL EN LA CALLE ZAPATERÍA.  
 DEMOLICIÓN Y REPETICIÓN DE FACHADA CON  
 RECUPERACIÓN DE ELEMENTOS RESEÑADOS: REJERIAS  
 SENCILLAS, SILLARES Y REVOCO.

ESTADO GLOBAL	DEFICIENTE
APROVECHAMIENTO	
INTERVENCIONES DE GENERAL APLICACIÓN +	ACONDICIONAMIENTO, RESTRUCTURACIÓN Y AMPLIACIÓN

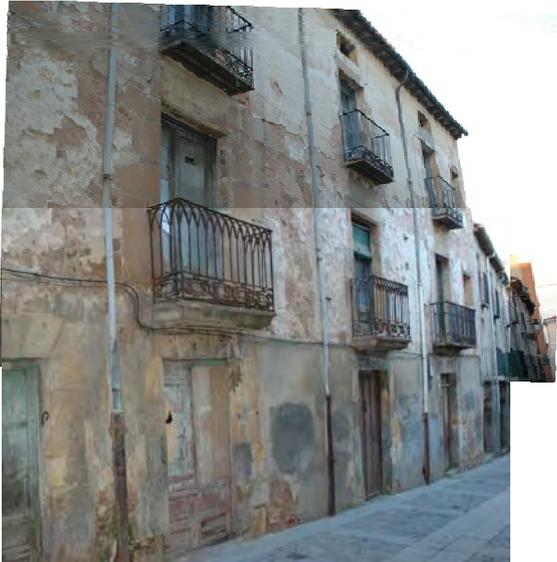
REJERÍAS. MANTENIMIENTO DEL USO EQUIPAMIENTO EN LA VOLUMETRÍA POSTERIOR.  
 INTERESANTE ARTICULACIÓN DE DOS TIPOLOGÍAS ARQUITECTÓNICAS DIFERENTES ALREDEDOR DE UN PATIO CENTRAL, EN PRECARIA SITUACIÓN.  
 SE APLICA UNA PROTECCIÓN AMBIENTAL PARA LA FACHADA DEL INMUEBLE A LA CALLE ZAPATERÍA.  
 MANTENIMIENTO DE FACHADA CON REPETICIÓN DE REVOCO DE POLICROMÍA Y DE LOS ELEMENTOS RESEÑADOS ( PASARELA DE CUBIERTA)  
 RECUPERACIÓN DEL TRINQUETE EN LA PARTE POSTERIOR.

ESTADO GLOBAL	DEFICIENTE
APROVECHAMIENTO	
INTERVENCIONES DE GENERAL APLICACIÓN +	ACONDICIONAMIENTO Y RESTRUCTURACIÓN.

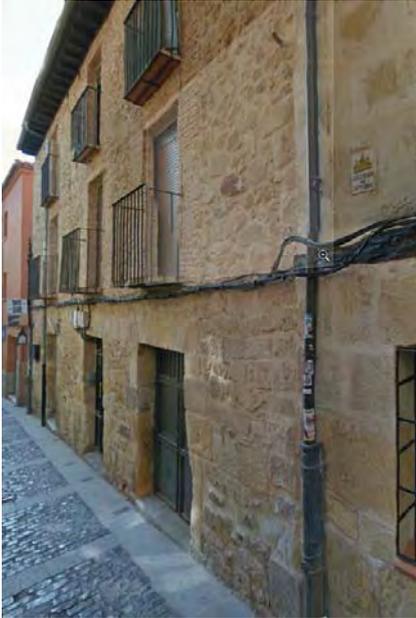
REJERÍAS.  
 ALEROS DE MADERA.  
 EDIFICIO QUE RESPONDE A UNA TIPOLOGÍA HABITUAL EN LA CALLE ZAPATERÍA.  
 REAJUSTE PARCIAL DE HUECOS Y SU AUMENTO.  
 RECUPERAR ENFOSCADO.

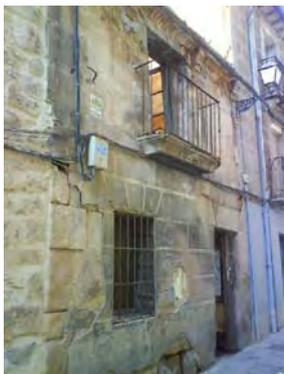
REJERÍAS.  
 ALERO DE MADERA.  
 EDIFICIO QUE RESPONDE A UN TIPO HABITUAL EN LA CALLE ZAPATERÍA.  
 REPETICIÓN DE FACHADA CON RECUPERACIÓN DE ELEMENTOS RESEÑADOS

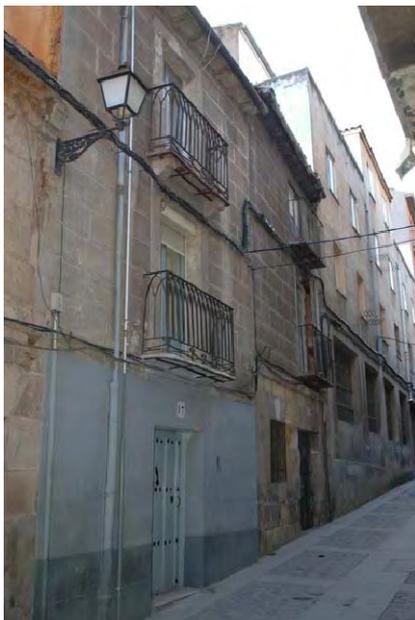
REJERÍAS.  
 ALERO DE MADERA.  
 EDIFICIO QUE RESPONDE A UN TIPO HABITUAL EN LA CALLE ZAPATERÍA.  
 REPETICIÓN DE FACHADA CON RECUPERACIÓN DE ELEMENTOS RESEÑADOS

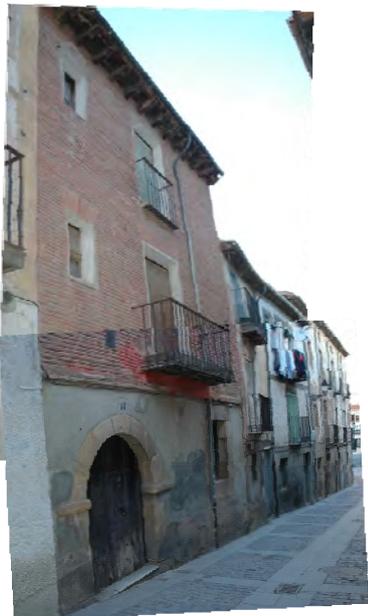
ARCO DE MEDIO PUNTO.  
 LADRILLO DE TEJAR.  
 BALCÓN DE FORJA.  
 ALERO DE MADERA.  
 EDIFICIO DE MEJOR NIVEL QUE LA MEDIA DE LA C/ ZAPATERÍA  
 CON ALGUNOS ELEMENTOS ATÍPICOS.

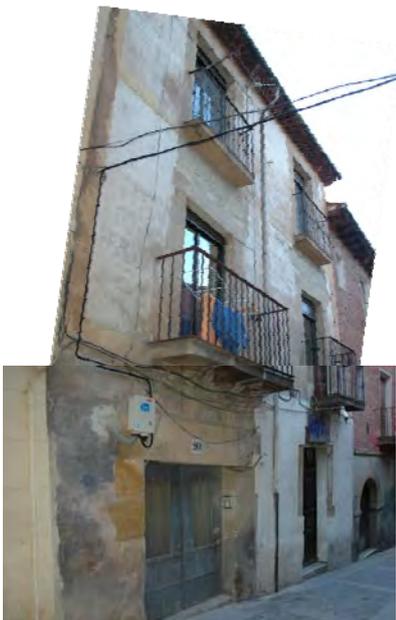
BALCONES DE FORJA.  
 ALERO DE MADERA.  
 INTERESANTE ORGANIZACIÓN TIPOLOGICA CON ESCALERA CENTRAL DE ILUMINACIÓN Y VENTILACIÓN CENITAL Y ESCALERAS SECUNDARIAS EN PROFUNDIDAD.  
 DEBE MANTENERSE EL ESPACIO LIBRE POSTERIOR RECUPERAR REVOCO.

ESTADO GLOBAL	<input type="text" value="DEFICIENTE"/>
APROVECHAMIENTO	<input type="text"/>
INTERVENCIONES DE GENERAL APLICACIÓN +	<input type="text" value="ACONDICIONAMIENTO Y RESTRUCTURACIÓN"/>

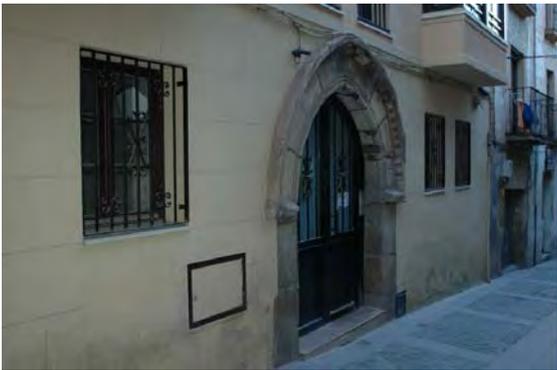
DOVELAJE DE ARCO DE PIEDRA DECORADO CON PUNTAS DE DIAMANTE.  
ARCO GÓTICO QUE, AL PARECER, ES EL MAS ANTIGUO EN LA ARQUITECTURA DOMÉSTICA EN SORIA.  
TIENE ESCUDO ( FICHA 190E)

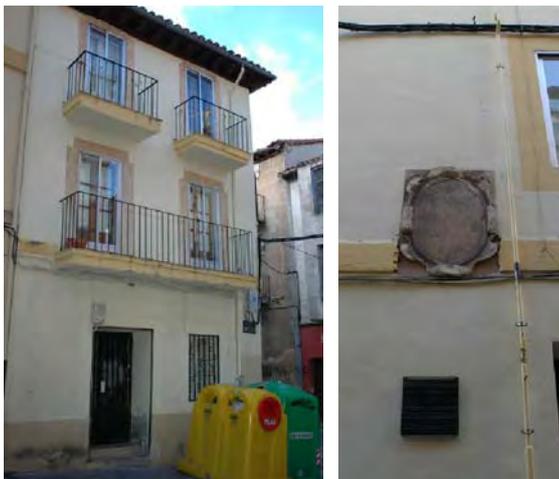
REJERÍAS.  
 EJEMPLO DE SOBRIA ARQUITECTURA CASTELLANA.  
 TIENE ESCUDO ( FICHA 191E)  
 ELIMINACIÓN DE CARPINTERÍAS EXTERIORES DE ALUMINIO.

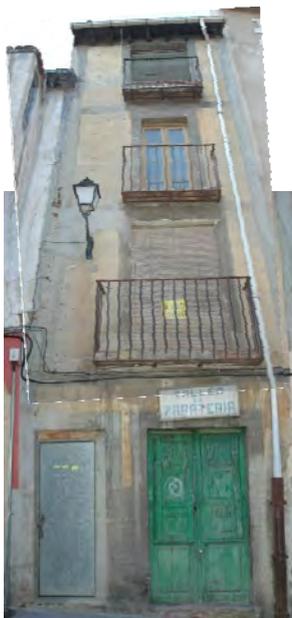
REJERÍAS DE FORJA.
ALEROS DE MADERA.
EDIFICIO DE ELEMENTAL COMPOSICIÓN PROPIA DE SU ÉPOCA Y TIPOLOGÍA.
REPETICIÓN DE FACHADA CON RECUPERACIÓN DE ELEMENTOS RESEÑADOS

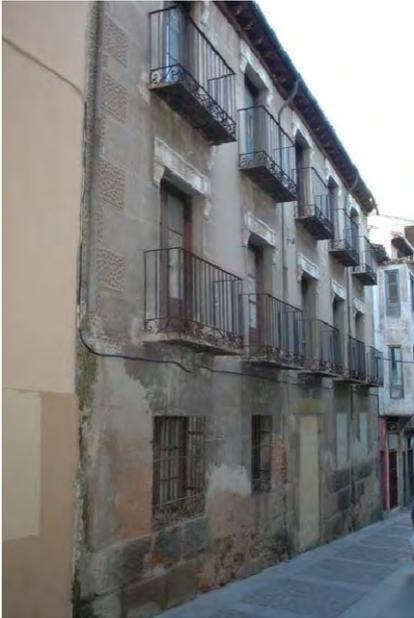
REJERÍAS.  
 EDIFICIO DE SENCILLA Y EFICIENTE COMPOSICIÓN.  
 SE PERMITIRÁ LA ACTUACIÓN SOBRE EL HUECO DE ACCESO PRINCIPAL, Y SU REDIMENSIONADO PARA POSIBILITAR EL USO INSTITUCIONAL.  
 SE PERMITE LA REORDENACIÓN DE HUECOS EN LA PLANTA BAJA.  
 SE PERMITE LA DEMOLICIÓN CON RECUPERACIÓN DE SILLARES, REVOCO Y REJERÍAS.  
 SE PERMITE LA REAPERTURA DE HUECOS EN LA PLANTA BAJA.  
 EN CUANTO A LA EDIFICABILIDAD SE ATENDERÁ A LO DESCRITO EN LA ESTIMACIÓN DE LA ALEGACIÓN Nº 9.

ESTADO GLOBAL	DEFICIENTE
APROVECHAMIENTO	
INTERVENCIONES DE GENERAL APLICACIÓN +	ACONDICIONAMIENTO Y RESTRUCTURACIÓN.

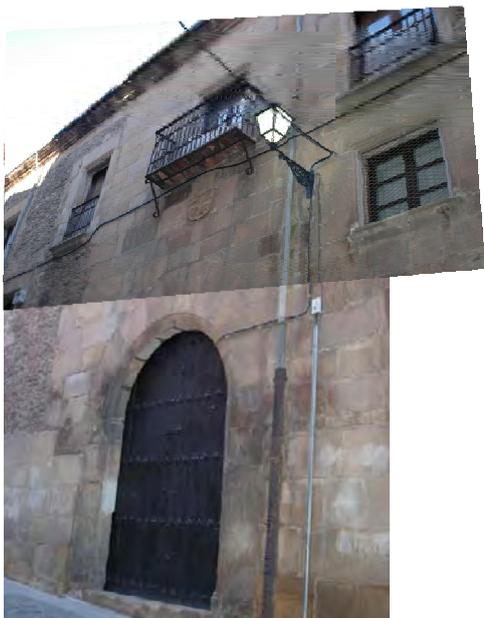
REJAS DE FORJA.  
 GRAN ARCO DE ACCESO AL ZAGUÁN.  
 PATIO PORTICADO.  
 MUESTRA ALGO ALTERADA DE ARQUITECTURA TARDO-MEDIEVAL.  
 EDIFICIO DE SÓLIDA CONSTRUCCIÓN Y CLARA TIPOLOGÍA.  
 TIENE ESCUDO ( FICHA 194 E)

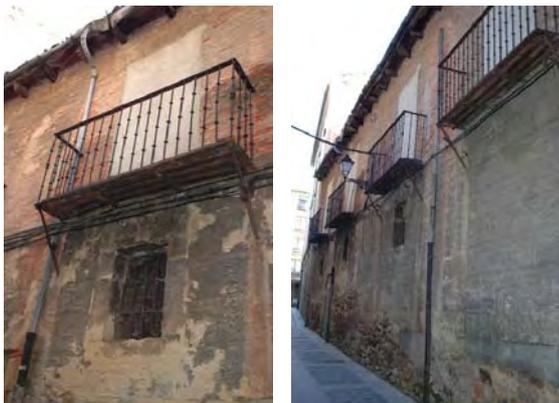
LADRILLO DE TEJAR.  
 REJERÍAS SOBRE JABALCONES.  
 ALEROS DE MADERA.  
 ARQUITECTURA ESCASAMENTE REPRESENTADA DE OBLIGADA CONSERVACIÓN.  
 EDIFICIO DE CARACTERÍSTICAS NOBILIARIAS EN ESTADO DE DETERIORO PROGRESIVO.  
 MANTENIMIENTO DE FACHADA, REJERÍAS Y LADRILLO Y ELEMENTOS RESEÑADOS.  
 REORDENACIÓN DE HUECOS EN PLANTA BAJA.

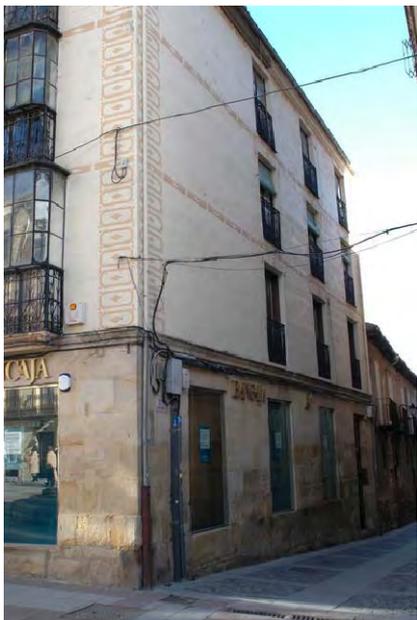
MIRADORES METÁLICOS ESCALONADOS.  
 SILLERÍA EN PLANTA BAJA.  
 REJERÍAS.  
 EDIFICIO ENCAJADO EN LA TRADICIÓN DE VIVIENDA URBANA BURGUESA DEL S.XIX.

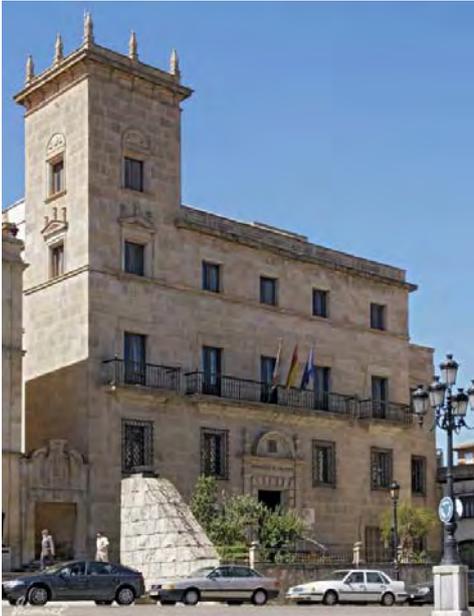
EDIFICIO SINGULAR CONTRUIDO HACIA 1950, FORMANDO CONJUNTO CON LA DIPUTACIÓN EN LA FACHADA SUR DE LA CALLE CABALLERO.  
 COMPOSICIÓN REGIONALISTA CON TORRE EN LA ESQUINA, SIGUIENDO EL ESTILO YA SUPERADO EN LA FECHA DE CONSTRUCCIÓN, AUNQUE SIN EMBARGO FRECUENTE EN EL CONTEXTO DE LA ARQUITECTURA INSTITUCIONAL ESPAÑOLA.

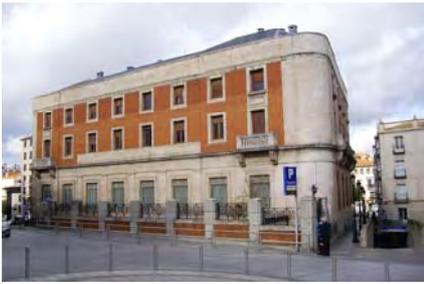
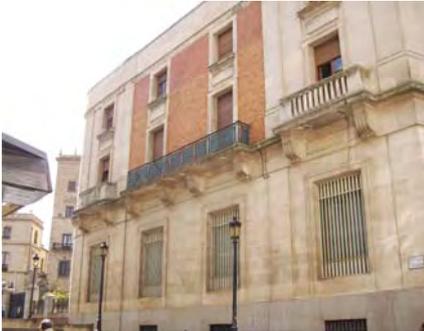
Reverso Ficha: 198

EDIFICIO SINGULAR CON FACHADA A LA PLAZA DE SAN ESTEBAN, CONSTRUIDO EN 1935, SEGUN PROYECTO DE JOSÉ YÁRNOZ LARROSA. COMPOSICIÓN CLASICISTA SIGUIENDO TENDENCIAS DE LA EPOCA EN EDIFICACIONES INSTITUCIONALES DE CARACTER MONUMENTAL.

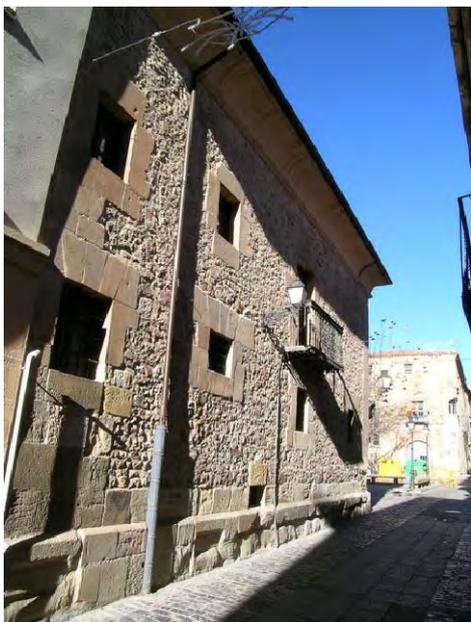
INTERIOR RENOVADO TOTALMENTE MANTENIENDO LA FACHADA EXTERIOR.  
 RECERCADOS DE VENTANAS DE SILLERÍA  
 BALCONES DE REJERÍA.  
 EDIFICIO DE LA ANTIGUA ALHÓNDIGA.

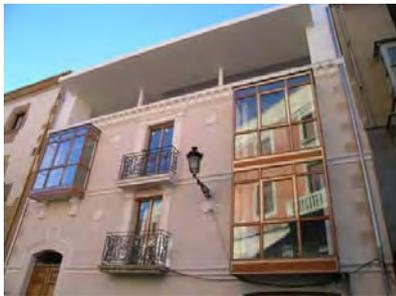
GALERÍAS POSTERIORES Y MIRADORES DELANTERAS DE MADERA.  
 GRAN PORTADA RESALTADA.  
 EDIFICIO EN EL QUE PERVIVEN ALGUNOS RASGOS DE ARQUITECTURA NOBILIARIA DE ÉPOCAS ANTERIORES.  
 RECIENTE REMODELACIÓN Y CREACIÓN DE GALERIA SUPERIOR.

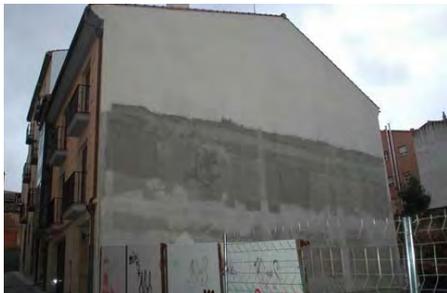
REJERÍAS.  
EDIFICIO CON ALGUNAS CARACTERÍSTICAS DE VIVIENDA RURAL.

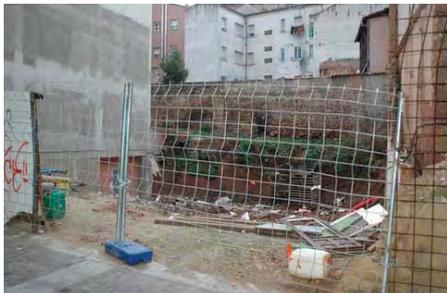
REJERÍAS.  
MUESTRA DE ALGUNAS FORMAS DECORATIVAS HABITUALES  
EN SU ÉPOCA.

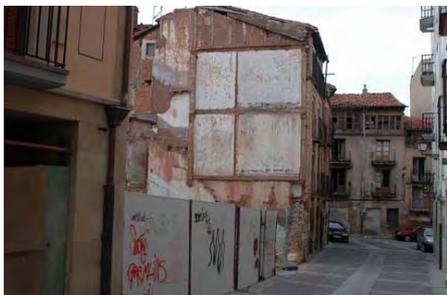
REJERÍAS.  
 CORNISA SOBRE CANES DE MADERA.  
 EN LA PARTE POSTERIOR SE ENCUENTRA UN FRONTAL TRADICIONAL.  
 EDIFICIO DE SENCILLA Y EQUILIBRADA COMPOSICIÓN.

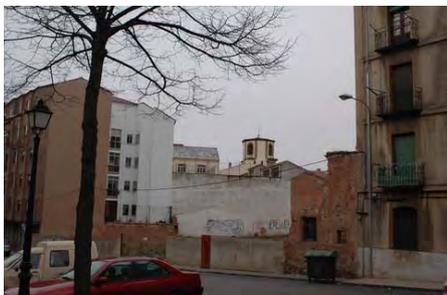
EDIFICIO QUE CONSERVA ALGUNOS ELEMENTOS CONSTRUCTIVOS RECUPERABLES EN HUECOS Y RECERCOS.

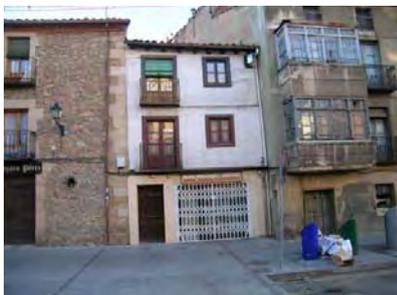
EDIFICIO DE SOBRIA Y CARACTERÍSTICA COMPOSICIÓN. ARQUITECTURA DOMÉSTICA EN SU CATEGORÍA MAS MODESTA.

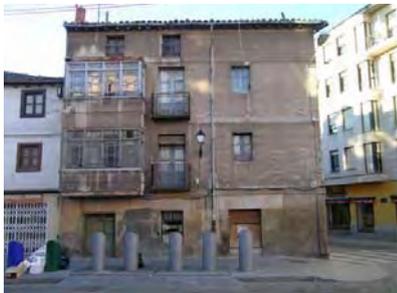
BALCONES DE FORJA.  
 MIRADORES CON CARPINTERIA DE MADERA.  
 TÍPICA EDIFICACION DE SOBRIA COMPOSOCIÓN Y  
 AUSTERIDAD EN LOS MATERIALES CONSTRUCTIVOS.  
 SE PERMITE SU DEMOLICIÓN CON INCREMENTO DE UNA  
 PLANTA, EN LA 2º CRUJÍA.  
 SE PERMIT LA REDISTRIBUCIÓN DE HUECOS

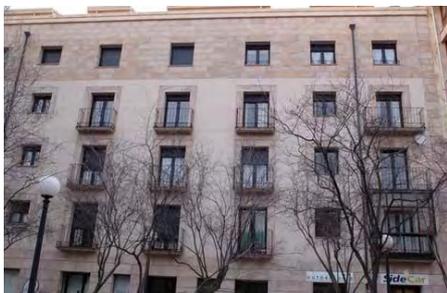
MIRADORES METÁLICOS.  
REJERÍAS.  
FACHADA CORRECTAMENTE DISTRIBUIDA CON ALGUNOS  
MIRADORES DE INTERÉS.

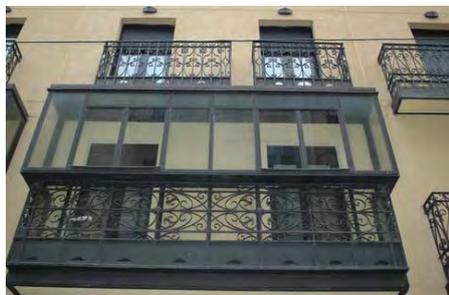
GALERÍA METÁLICA.  
SOPORTALES EN PLANTA BAJA.  
EDIFICIO DE CORRECTA COMPOSICIÓN SIMÉTRICA.  
BALCONES DE FORJA.

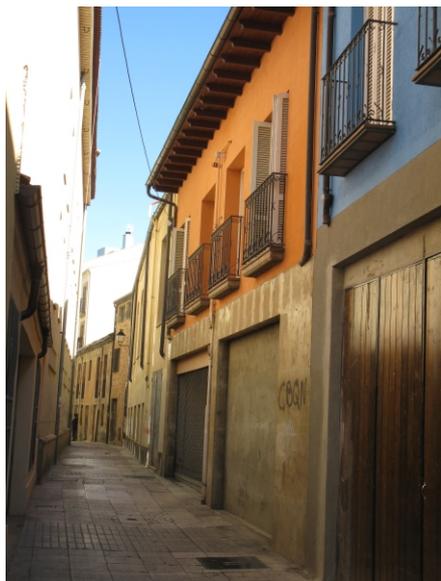
SOPORTALES EN PLANTA BAJA.  
 EDIFICIO CON ESPACIOS INTERIORES SINGULARES.  
 ACCESO A LOS PORTALES POR PASADIZO INTERIOR  
 PATIO INTERIOR DE GRANDES DIMENSIONES CON SALIDA-  
 ACCESO POR LA CALLE DE SAN JUAN Y FACHADA TRASERA  
 A CALLE ECONÓMICA.

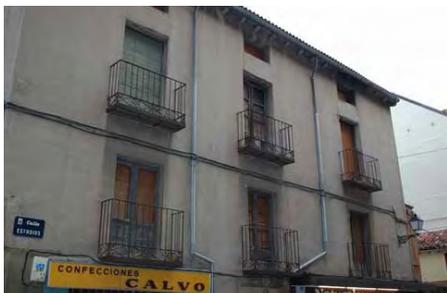
REJERÍAS DE BALCONES.  
ALERO DE MADERA.  
EDIFICIO DE ACEPTABLE COMPOSICIÓN AUQUE POBRE EN MATERIALES. DEMOLICIÓN CON REPETICIÓN DE FACHADA.

ESTADO GLOBAL	<input type="text" value="DEFICIENTE"/>	
APROVECHAMIENTO	<input type="text"/>	
INTERVENCIONES DE GENERAL APLICACIÓN	+ <input type="text" value="ACONDICIONAMIENTO,RESTRUCTURACIÓN Y AMPLIACIÓN POR HABITABILIDAD"/>

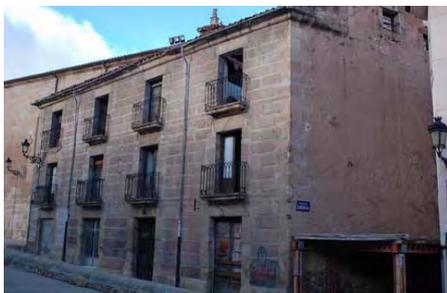
REJERÍAS.  
EDIFICIO ADOSADO A LA IGLESIA DE SANTA MARÍA LA MAYOR.  
PROBABLE REFORMA DEL S.XIX SOBRE UN EDIFICIO MÁS ANTIGUO DEL QUE SE CONSERVAN ALGUNOS ELEMENTOS.

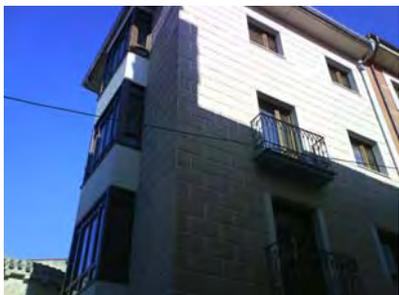
GALERÍA CONFORMANDO LA FACHADA FRONTAL.

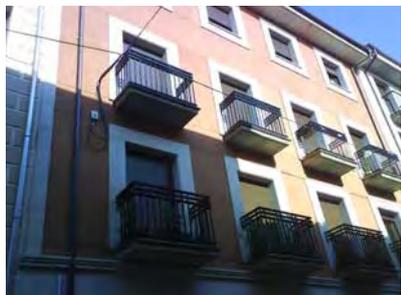
ALEROS DE MADERA.  
BALCONES DE FORJA.  
HUECOS CON RECERCADO.  
EDIFICIO DE CORRECTA COMPOSICIÓN Y EQUILIBRIO DE HUECOS. RECUPERACIÓN DE LOS HUECOS INFERIORES.

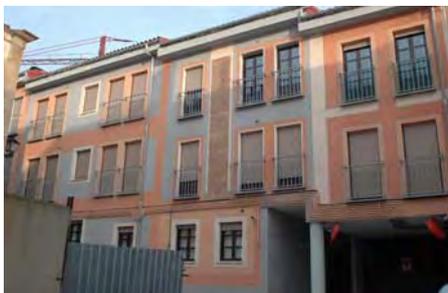
REJERÍAS.  
EDIFICIO DE SENCILLA Y EFICIENTE COMPOSICIÓN

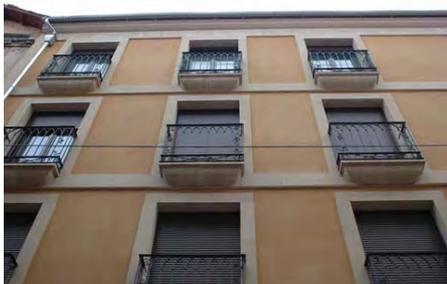
REJERÍA DE FUNDICIÓN.  
EDIFICIO QUE DIFERENCIA EL TRATAMIENTO HACIA CADA UNA DE LAS CALLES EN FUNCIÓN DE SU IMPORTANCIA.  
DISMINUCIÓN EN ALTURA A CALLE SAN JUAN.

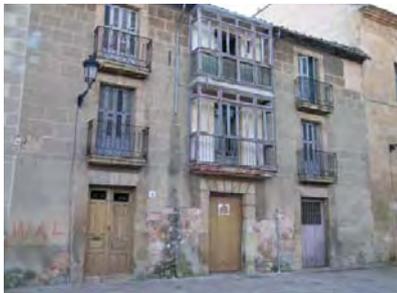
MIRADORES DE MADERA.  
 REJERÍAS.  
 GALERÍA ACRISTALADA A PATIO POSTERIOR.  
 EDIFICIO TIPOLOGICAMENTE AJUSTADO A SU ÉPOCA Y USO.
