SAN PEDRO | ENTORNO DEL CARMEN
DELIMITACIÓN Y PLANIFICACIÓN DE
ÁREA DE REGENERACIÓN URBANA
PLAN ESPECIAL DE
REFORMA INTERIOR

DOCUMENTO INFORMATIVO
DI-MI. MEMORIA INFORMATIVA
Y DE DIAGNÓSTICO

DOCUMENTO INFORMATIVO DI-MI Memoria Informativa y de Diagnóstico

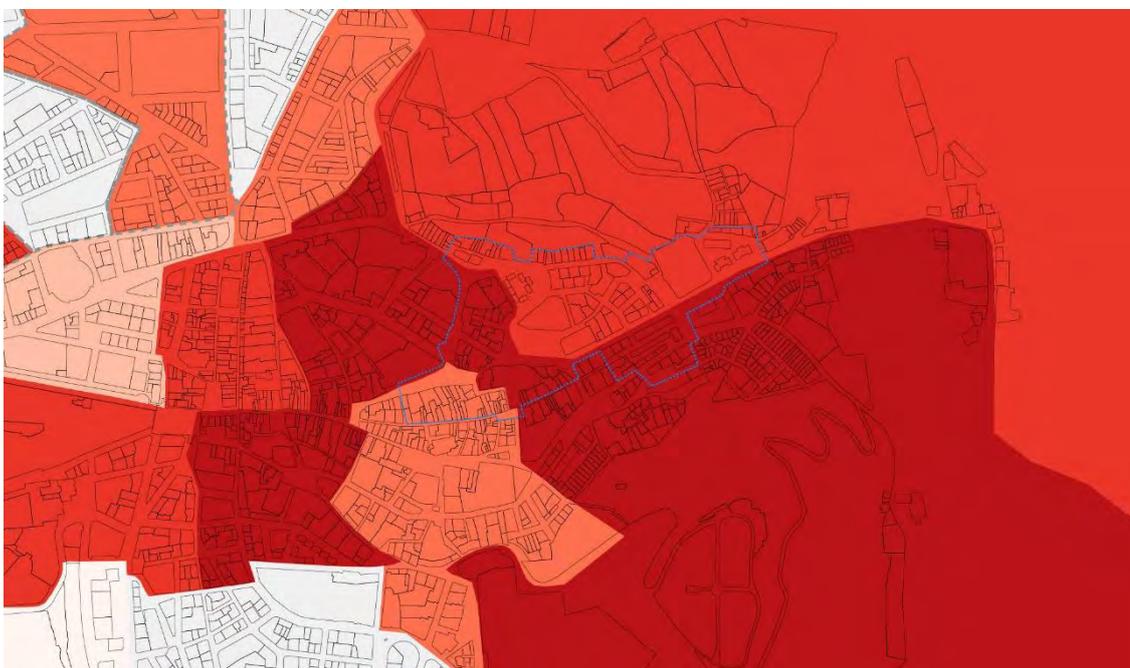
Delimitación del ámbito propuesto para ARU sobre INR corregido.

El ámbito presenta, en su mayor parte, unos valores de INR corregido entre 22 y los 25, resultando entre los más elevados en el conjunto de los ámbitos de Soria analizados.

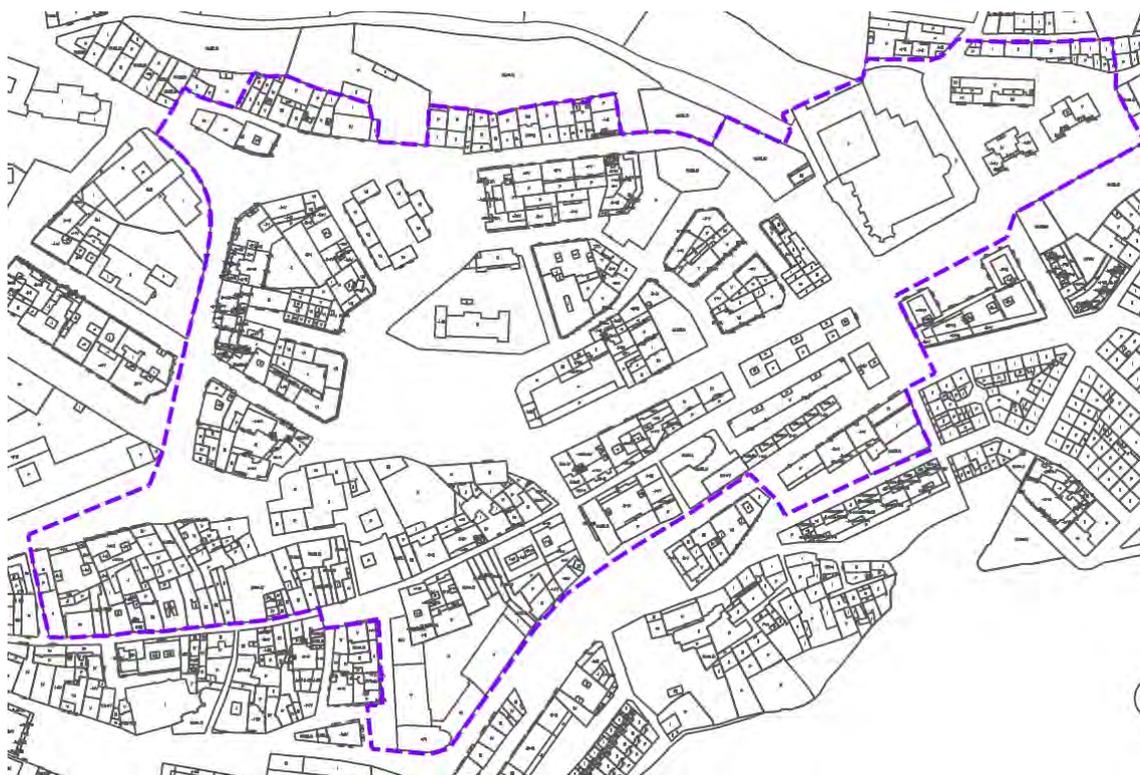
Delimitación del ámbito del ARU sobre catastro.

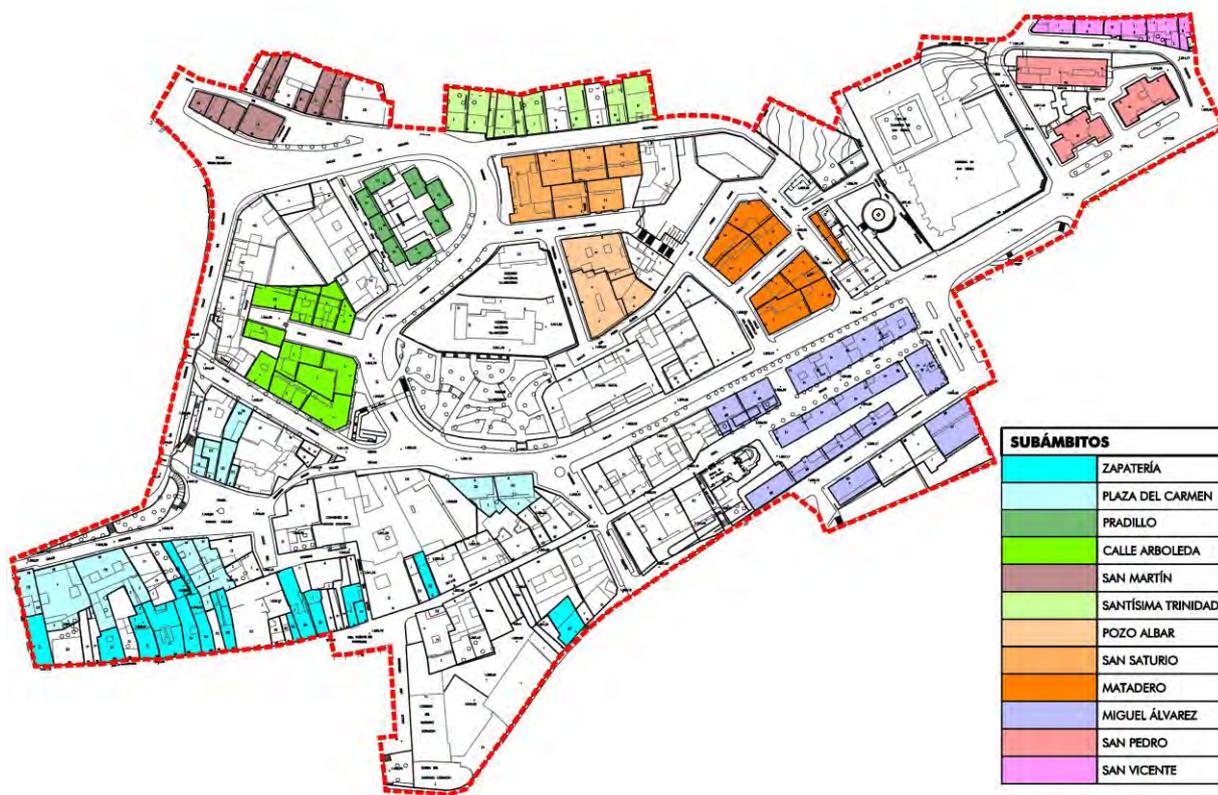
Subámbitos

Esta subdivisión se recoge en el siguiente esquema.

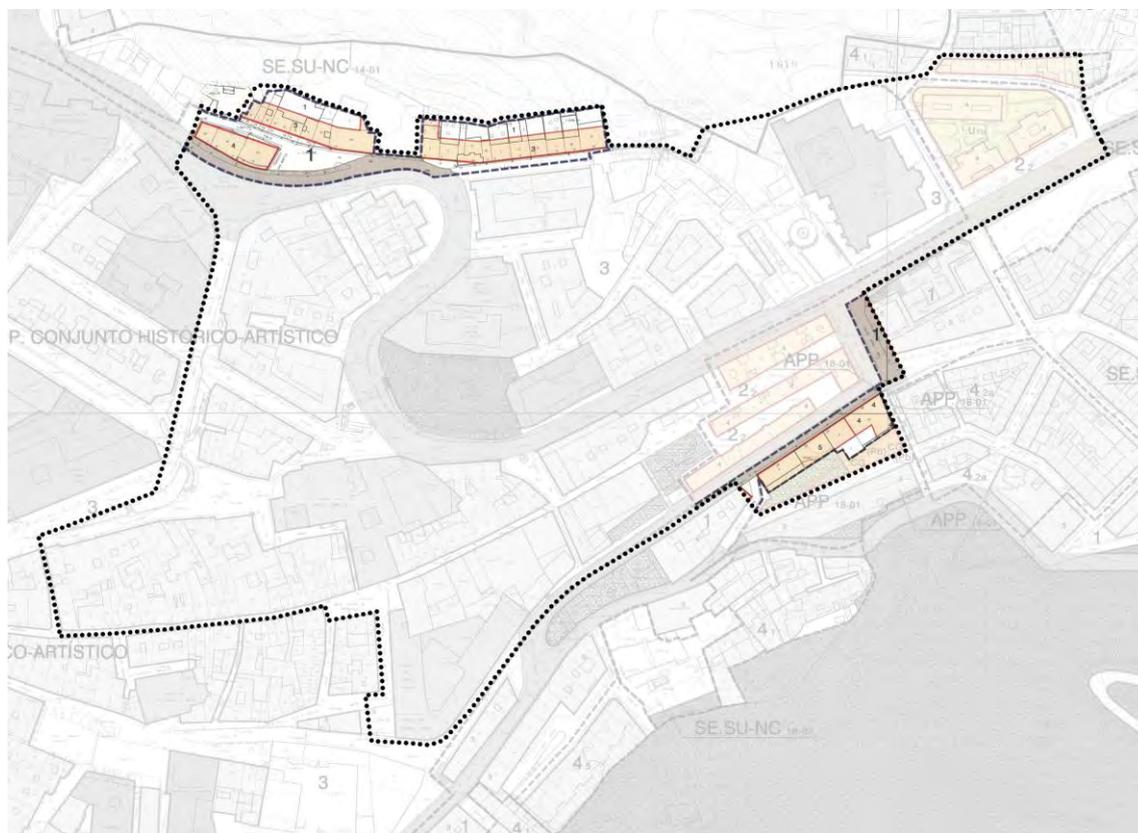
El siguiente esquema recoge el ámbito de aplicación de esta norma zonal dentro del Área de Regeneración Urbana.

Las determinaciones establecidas en la Norma Zonal 1 se recogen en el Art. 3.3.16 de la Normativa del PGOU.

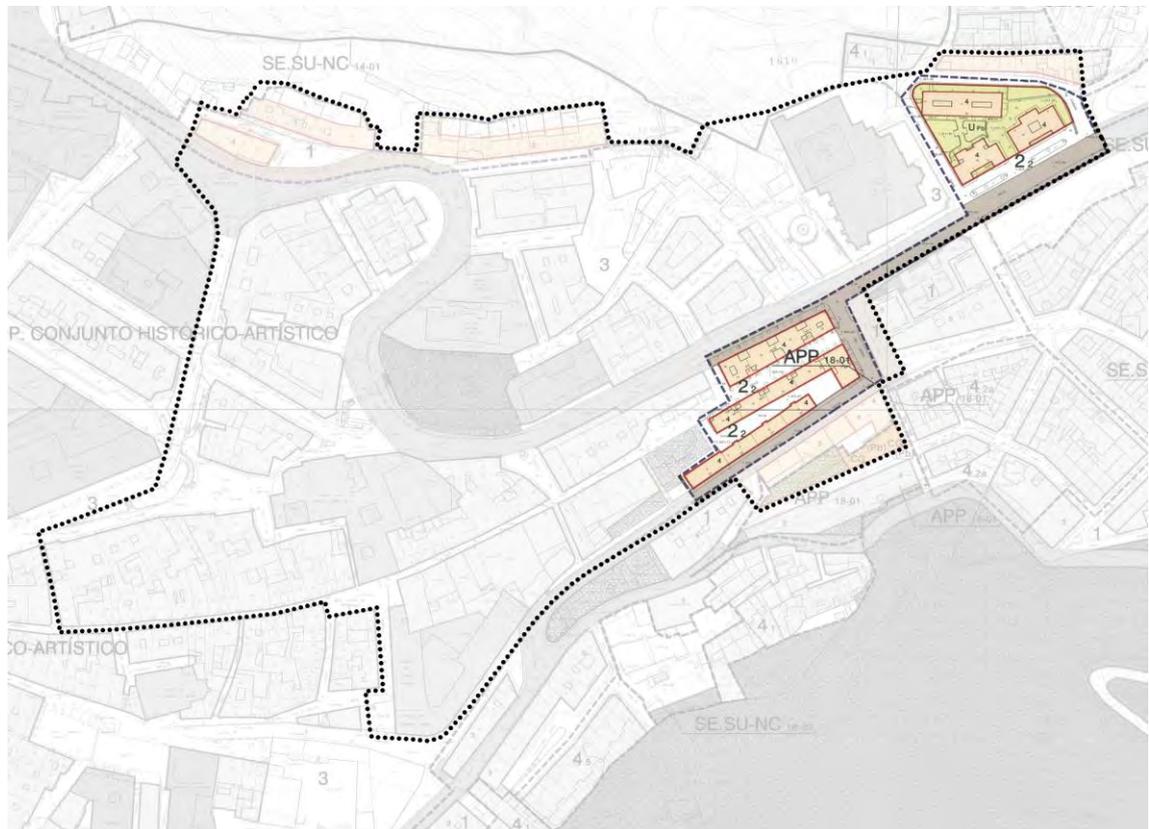
El siguiente esquema recoge el ámbito de aplicación de esta norma zonal dentro del Área de Regeneración Urbana.

Las determinaciones establecidas en la Norma Zonal 2 se recogen en el Art. 3.3.16 de la Normativa del PGOU.

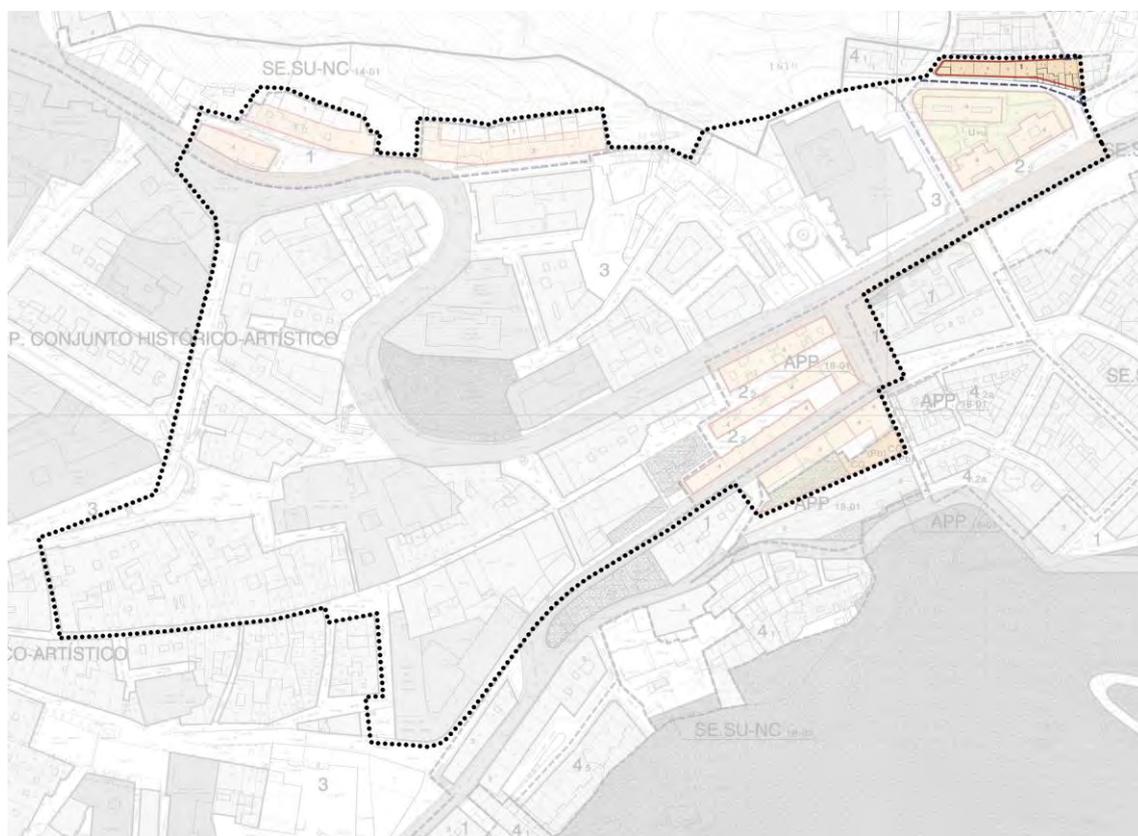
El siguiente esquema recoge el ámbito de aplicación de esta norma zonal dentro del Área de Regeneración Urbana.

Las determinaciones establecidas en la Norma Zonal 4 se establecen en el Art. 3.3.16 de la Normativa del PGOU.

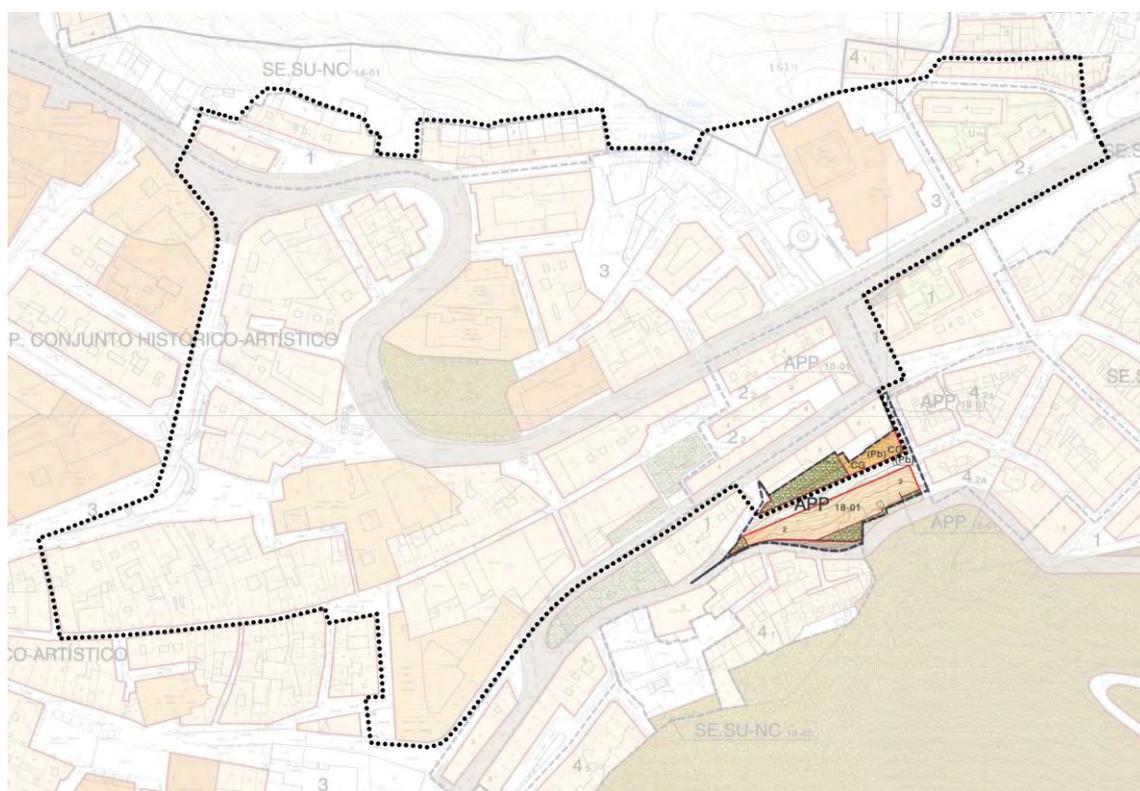
Dentro del ARU se incluye parte del ámbito del Área de Planeamiento Previo APP-18.01 definido en el PGOU.

Las APP son delimitadas en el Plano de Ordenación y constituyen un conjunto de áreas, incluidas en la clase de suelo urbano consolidado por la urbanización o en vías de consolidación, en las que el Plan General asume genéricamente las determinaciones del planeamiento y su gestión inmediatamente antecedente, en algunos casos con alteraciones parciales de las mismas.

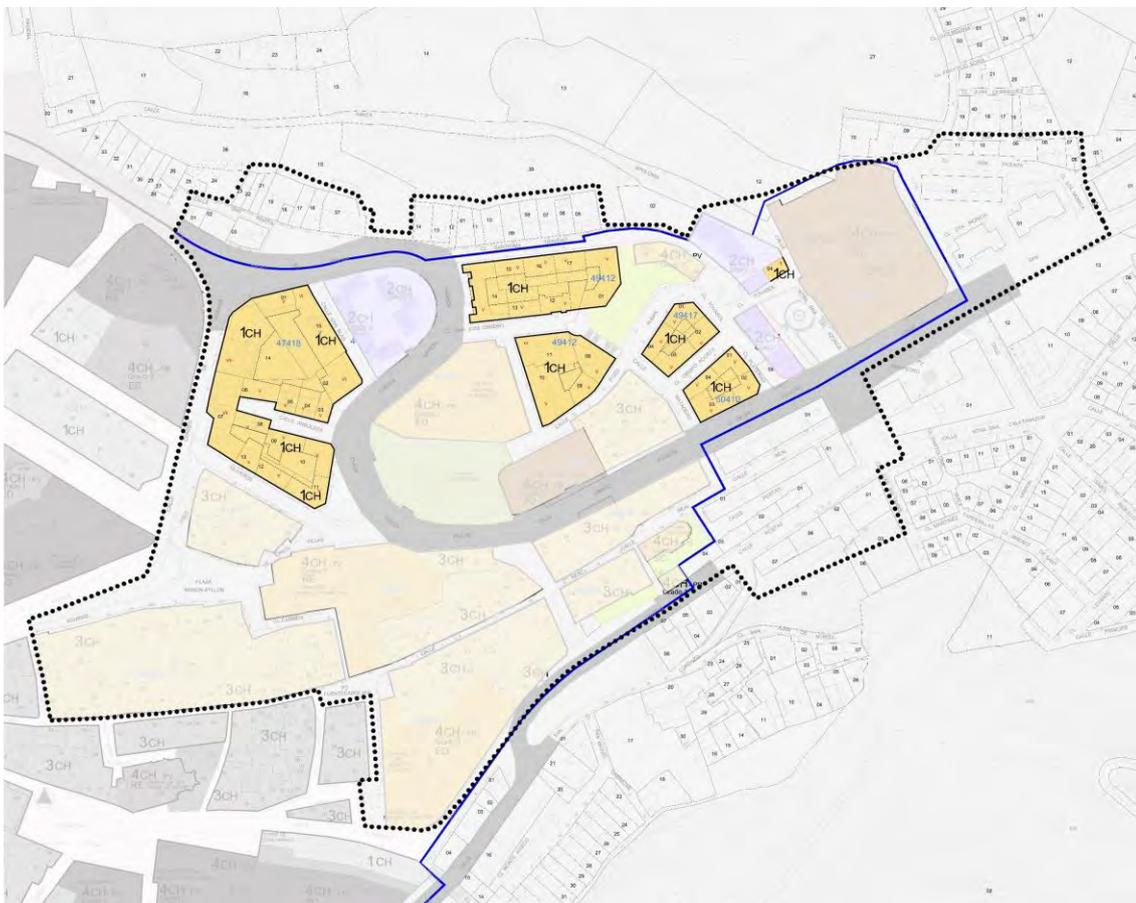
El siguiente esquema recoge el ámbito de aplicación de esta norma zonal dentro del Área de Regeneración Urbana.

Las determinaciones establecidas en la Norma Zonal 1-CH se recogen en el Art. 3.1.6 de la Normativa del PERIPCH.

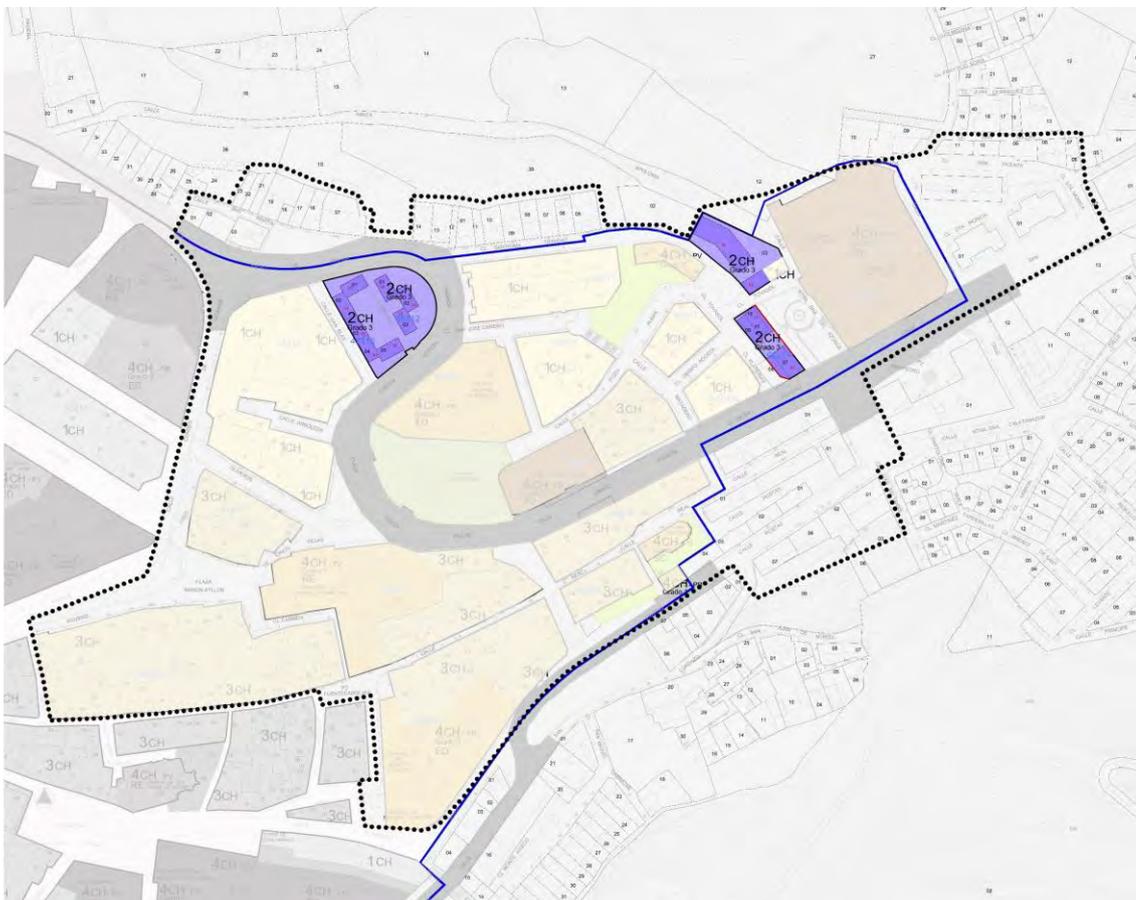
El siguiente esquema recoge el ámbito de aplicación de esta norma zonal dentro del Área de Regeneración Urbana.

Las determinaciones establecidas en la Norma Zonal 2-CH.3º se recogen en el Art. 3.1.7 de la Normativa del PERIPCH.

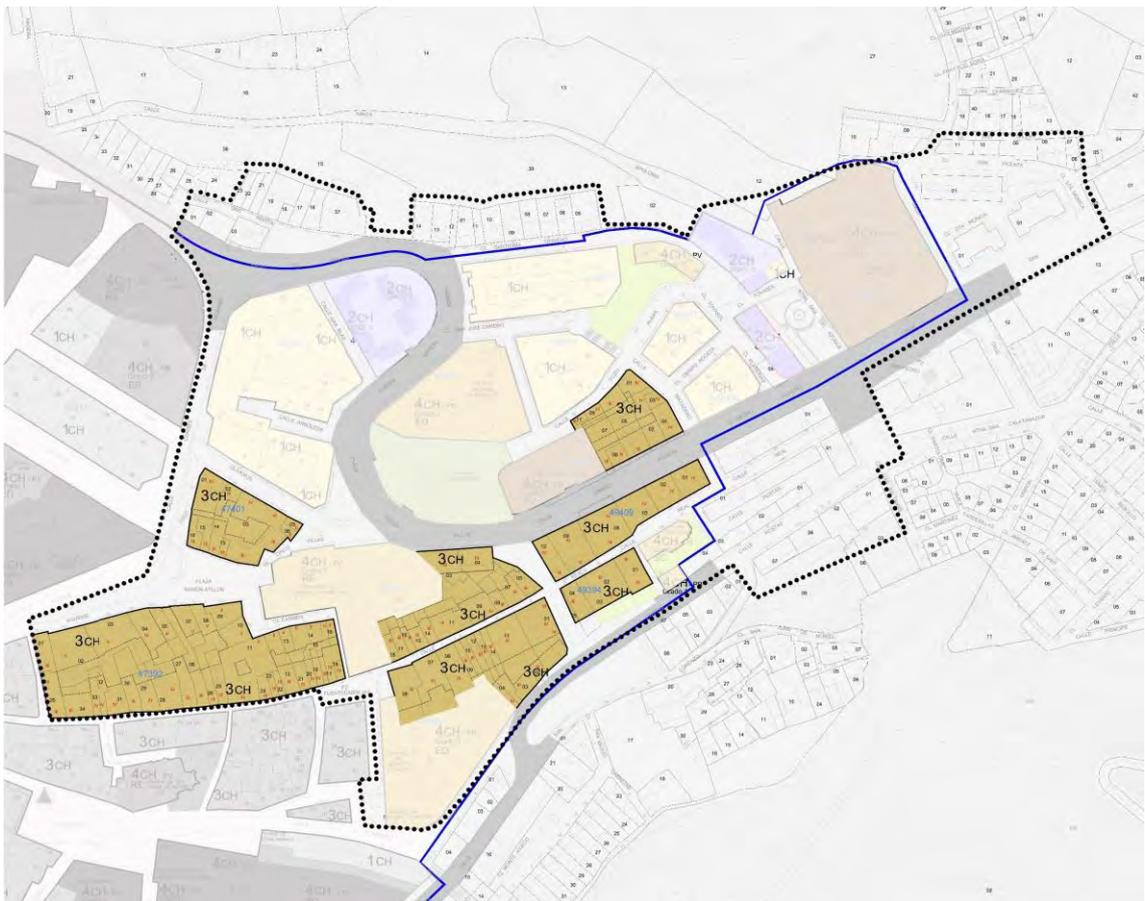
El siguiente esquema recoge el ámbito de aplicación de esta norma zonal dentro del Área de Regeneración Urbana.

Las determinaciones establecidas en la Norma Zonal 3-CH se recogen en el Art. 3.1.8 de la Normativa del PERIPCH.

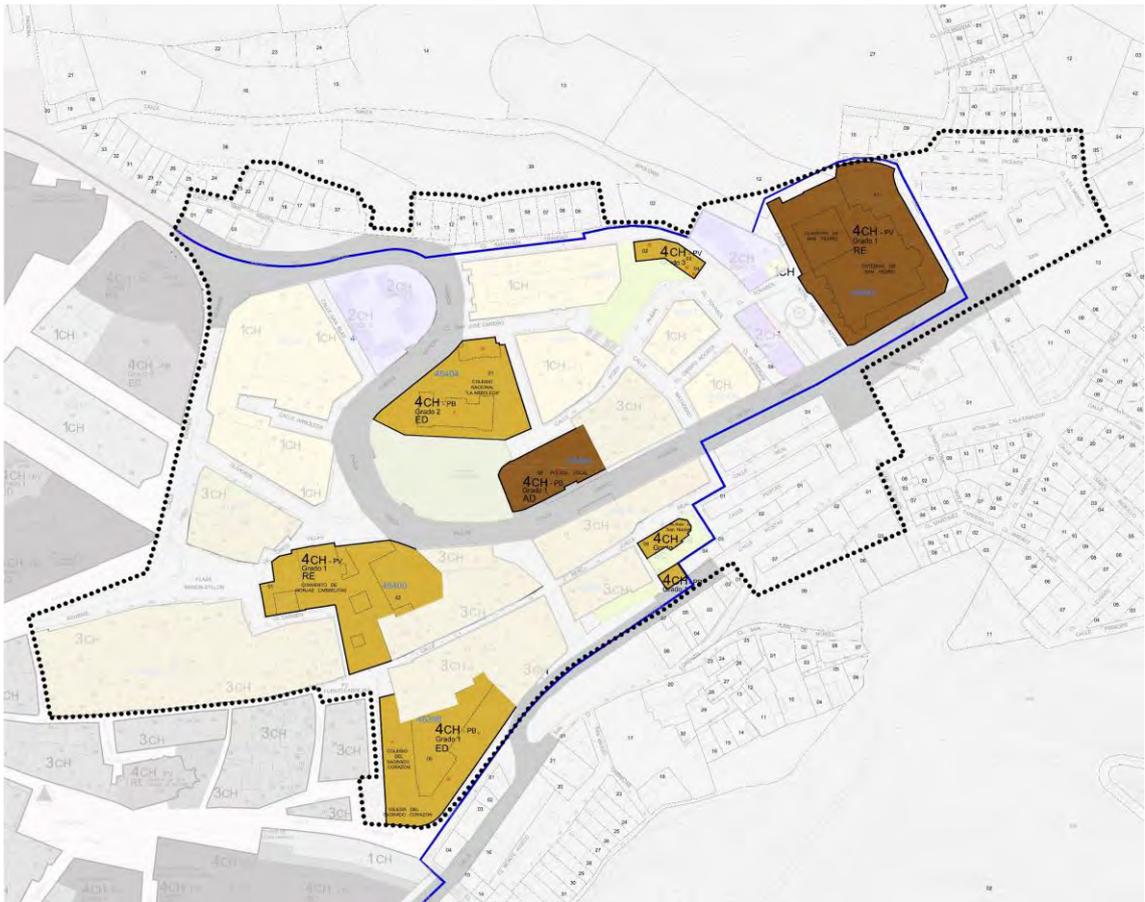
Las determinaciones establecidas en la Norma Zonal 4-CH se recogen en el Art. 3.1.9 de la Normativa del PERIPCH.

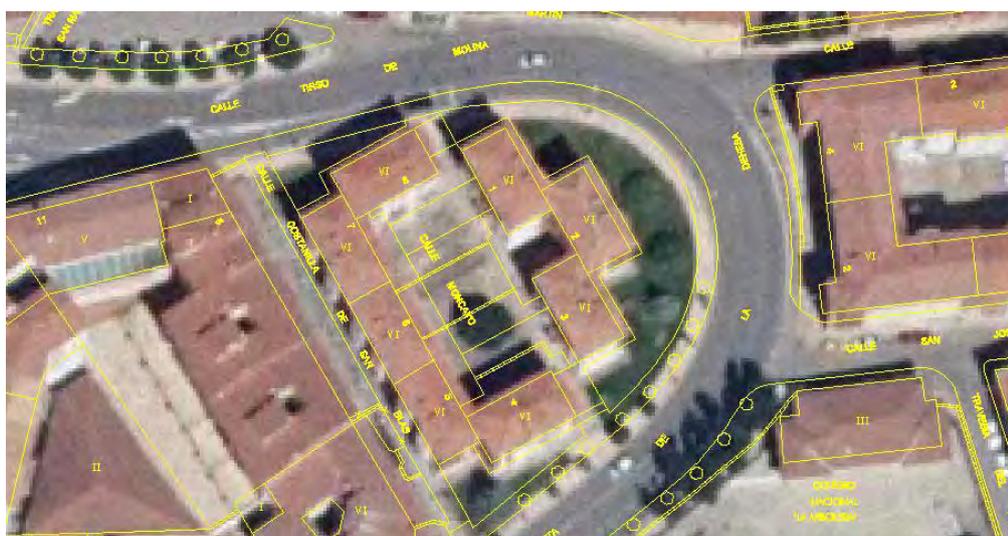
VISTA GENERAL

CARACTERÍSTICAS DEL EDIFICIO TIPO			CARACTERÍSTICAS DE LA VIVIENDA TIPO			
SUPERFICIE GRÁFICA MEDIA	104		SUPERFICIE CONSTRUIDA MEDIA s/ CONJUNTO	52 m ²		
VIVIENDAS POR PLANTA	2		SUPERFICIE PRIVATIVA	48 m ²		
Nº ALTURAS	6		ALTURA LIBRE DE PLANTA	2,25 m		
ALTURA DE CORNISA	16,07 m		Nº DE DORMITORIOS	3		
Nº MEDIO VIVIENDAS s/EDIFICIO	12		ORIENTACIÓN	E - O		
			VENTILACIÓN CRUZADA	SÍ		
REFCAT	DIRECCIÓN	SUPERFICIE MEDIA VIVIENDA s/ EDIFICIO	AÑO	Nº VIVIENDAS EDIFICIO	ALTURA	Nº VIVIENDAS / PLANTA
4841201WM4244S	CL MONCAYO 1	53,2	1963	12	6	2
4841202WM4244S	CL MONCAYO 2	52,2	1963	12	6	2
4841203WM4244S	CL MONCAYO 3	52,7	1963	12	6	2
4741601WM4244S	CL MONCAYO 8	52,7	1963	12	6	2
4741602WM4244S	CL MONCAYO 7	54,2	1963	12	6	2
4741603WM4244S	CL MONCAYO 6	51,7	1963	12	6	2
4741604WM4244S	CL MONCAYO 5	52,7	1963	12	6	2
4741605WM4244S	CL MONCAYO 4	53,2	1963	12	6	2

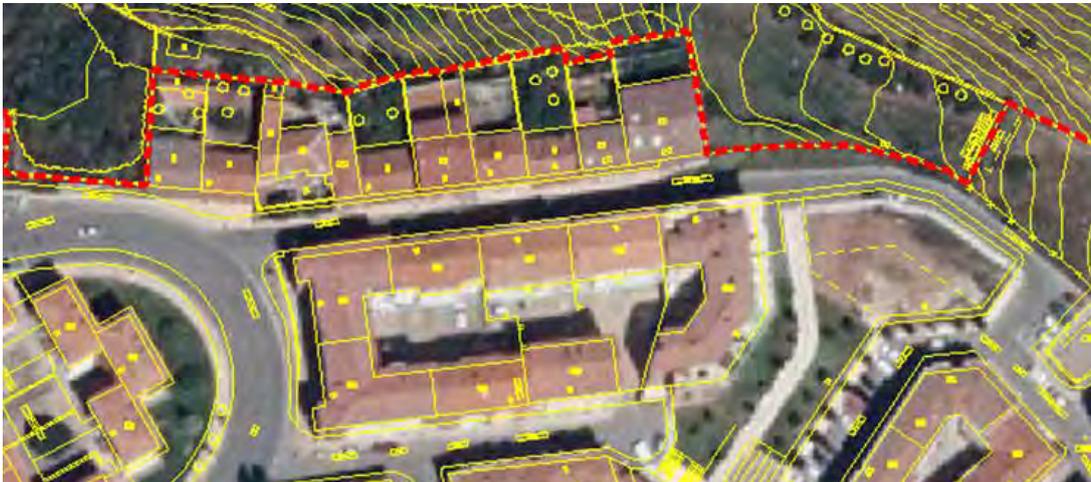
CARACTERÍSTICAS DEL GRUPO		ACTIVIDAD DE CONSERVACIÓN. LICENCIAS				
AÑO DE CONSTRUCCIÓN	1972	Nº EDIFICIOS CON LICENCIA DE OBRA				
Nº BLOQUES	3	GRADO DE INTERVENCIÓN POR EDIFICIO				
Nº EDIFICIOS	3	Nº DE VIVIENDAS CON LICENCIA DE OBRA				
Nº VIVIENDAS	50	Nº INTERVENCIÓNES SUBVENCIÓNADAS				
PLAZAS DE APARCAMIENTO EN LA CALLE		MARCO SUBVENCIÓN				
LOCALES COMERCIALES						
VISTA GENERAL

CARACTERÍSTICAS DEL EDIFICIO TIPO		CARACTERÍSTICAS DE LA VIVIENDA TIPO				
SUPERFICIE GRÁFICA MEDIA	330 m ²	SUPERFICIE CONSTRUIDA MEDIA s/ CONJUNTO	89,50 m ²			
VIVIENDAS POR PLANTA	3	SUPERFICIE PRIVATIVA	73 m ²			
Nº ALTURAS	5	ALTURA LIBRE DE PLANTA	2,55 m			
ALTURA DE CORNISA	15 m	Nº DE DORMITORIOS	3 - 4			
Nº MEDIO VIVIENDAS s/EDIFICIO	16	ORIENTACIÓN	N - S			
		VENTILACIÓN CRUZADA	SÍ			
REFCAT	DIRECCIÓN	SUPERFICIE MEDIA VIVIENDA s/ EDIFICIO	AÑO	Nº VIVIENDAS EDIFICIO	ALTURA	Nº VIVIENDAS PLANTA
4941215WM4244S	CL SANTÍSIMA TRINIDAD 2	70,8	1972	10	5	2

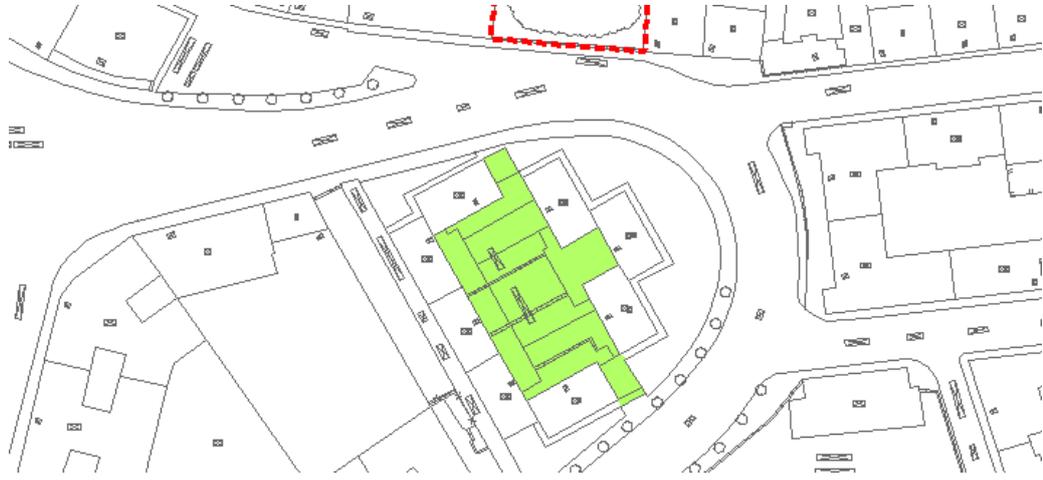
DESCRIPCIÓN GENERAL		Interior del conjunto unitario "Pradillo"
NOMBRE OFICIAL	Calle Moncayo	
CALIFICACIÓN S/ PGOU /PERIPCH	Bloque abierto de casco histórico	
SUPERFICIE	731 m ²	
FORMA	Rectangular	
BORDES CON EDIFICACIÓN	Cuatro	
BAJOS COMERCIALES	No	
ACCESO PORTALES	Sí	
PASOS DE PEATONES	Sí	
SUPERFICIE PERMEABLE	<1 m2 (semipermeable)	
PLANO GENERAL

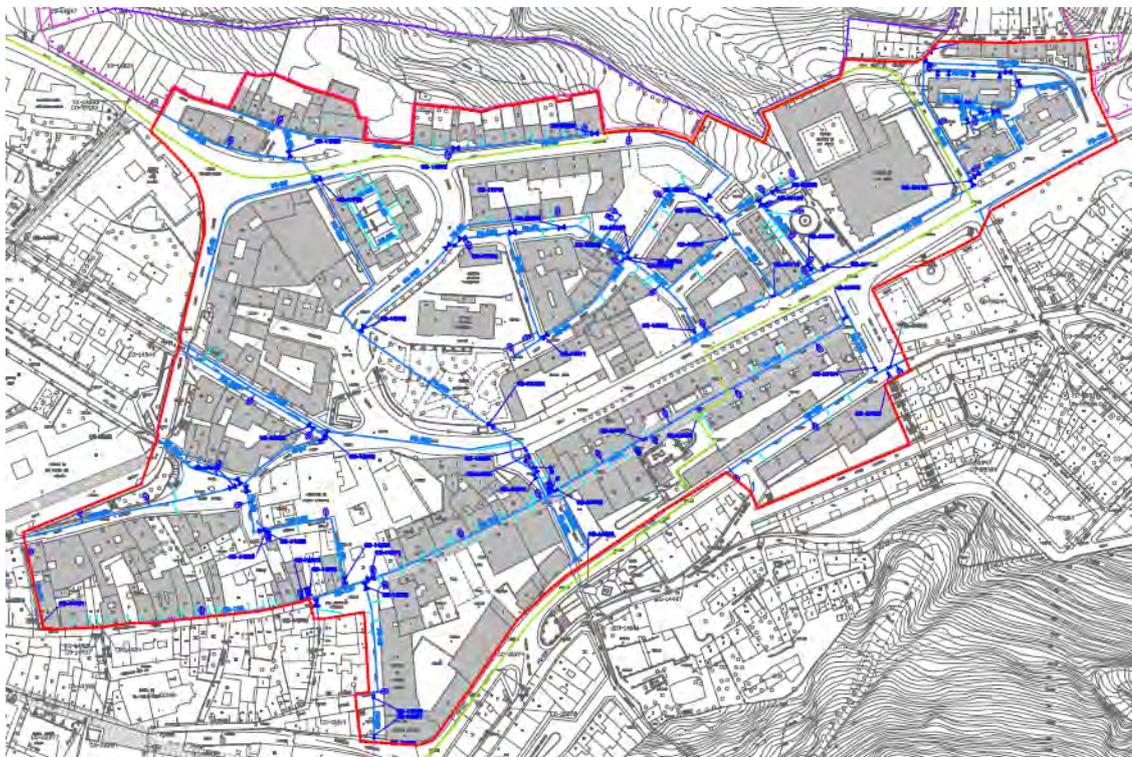
El distribuidor de mayor diámetro en la zona es una tubería de fundición dúctil de Ø500 que discurre por la Calle Sanz Oliveros, contando con una red mallada de diámetros menores y varios materiales con conducciones que dan servicio a las distintas manzanas.

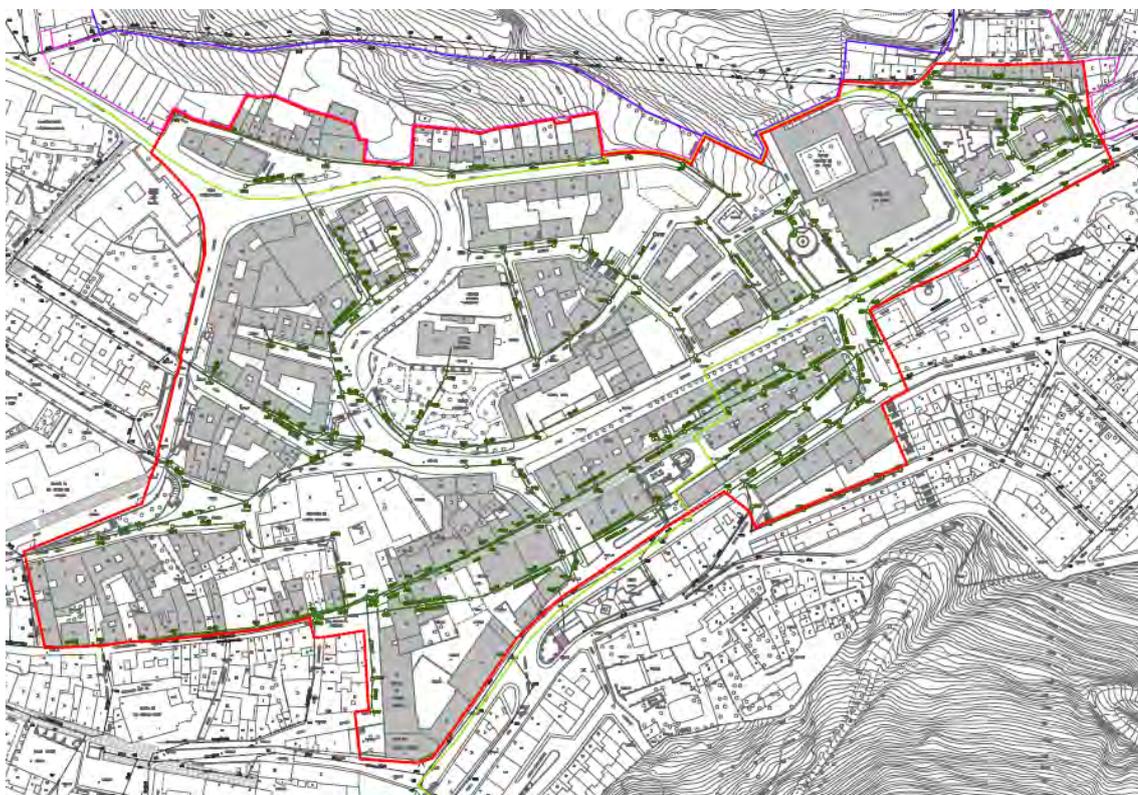
La red se organiza en torno al colector principal que discurre hacia el río Duero, al oeste del ámbito, siendo el último tramo una conducción de hormigón armado de Ø1200.

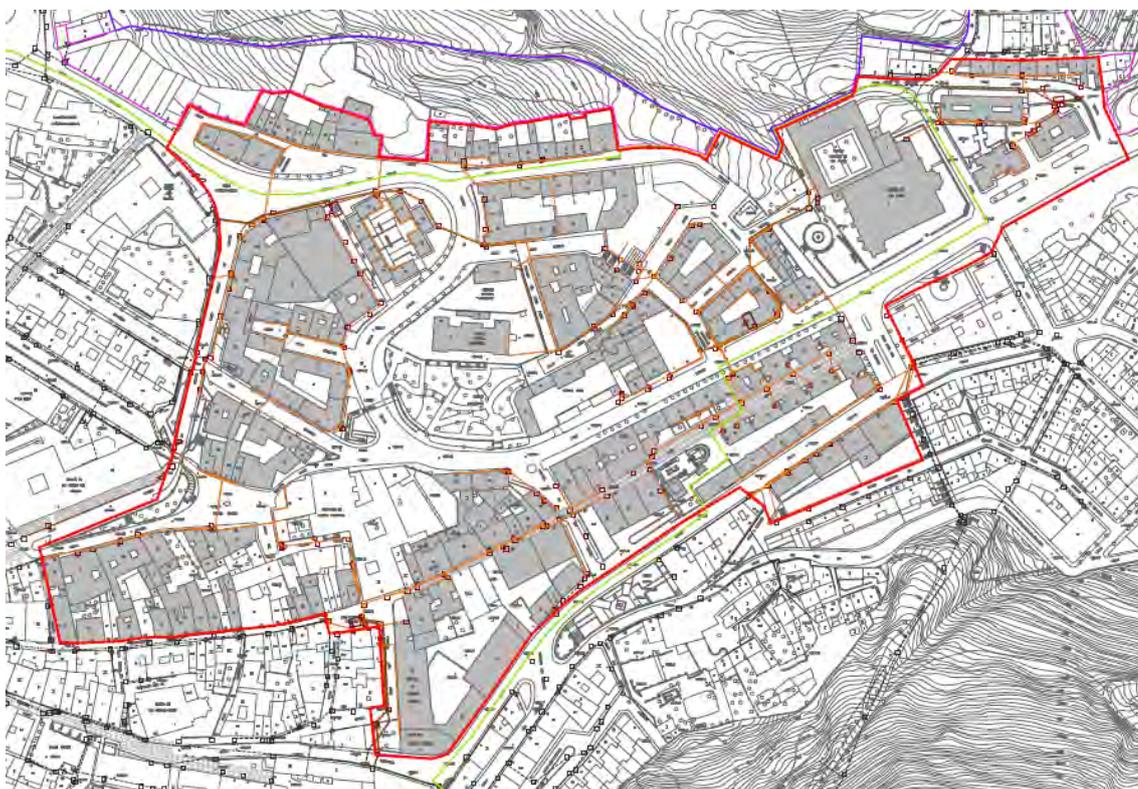
En el ámbito se sitúa una única línea de media tensión que discurre soterrada por las calles Tirso de Molina, Travesía de Pozo Albar, Pozo Albar, Costanilla del matadero, Obispo Agustín, Platerías, Tovasol y San Vicente, donde termina. Existen cuatro centros de transformación en esta línea y un quinto al sur del ámbito.

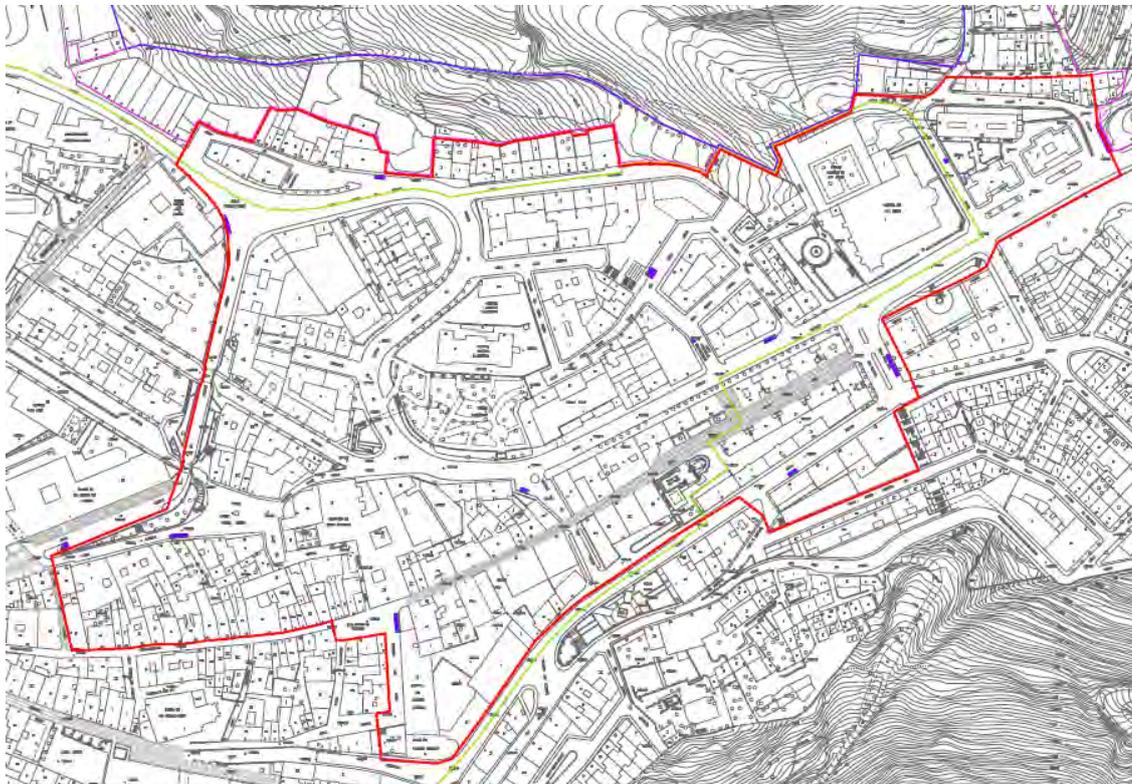
Según información facilitada por los Servicios Técnicos Municipales, en el ámbito existen varios puntos donde se sitúan grupos de contenedores de recogida selectiva de RSU, conforme al siguiente esquema.
