DOCUMENTACIÓN GRÁFICA

### 3. PLANOS DE INFORMACIÓN

| PROYECTO | ESTUDIO DE DETALLE PARA REAJUSTE DE ALINEACIONES Y DE CESIÓN PARA ESPACIO PÚBLICO |

| SITUACIÓN | C/. SAN MARTÍN DE FINOJOSA 15 SORIA | ESCALA | 1:250 |

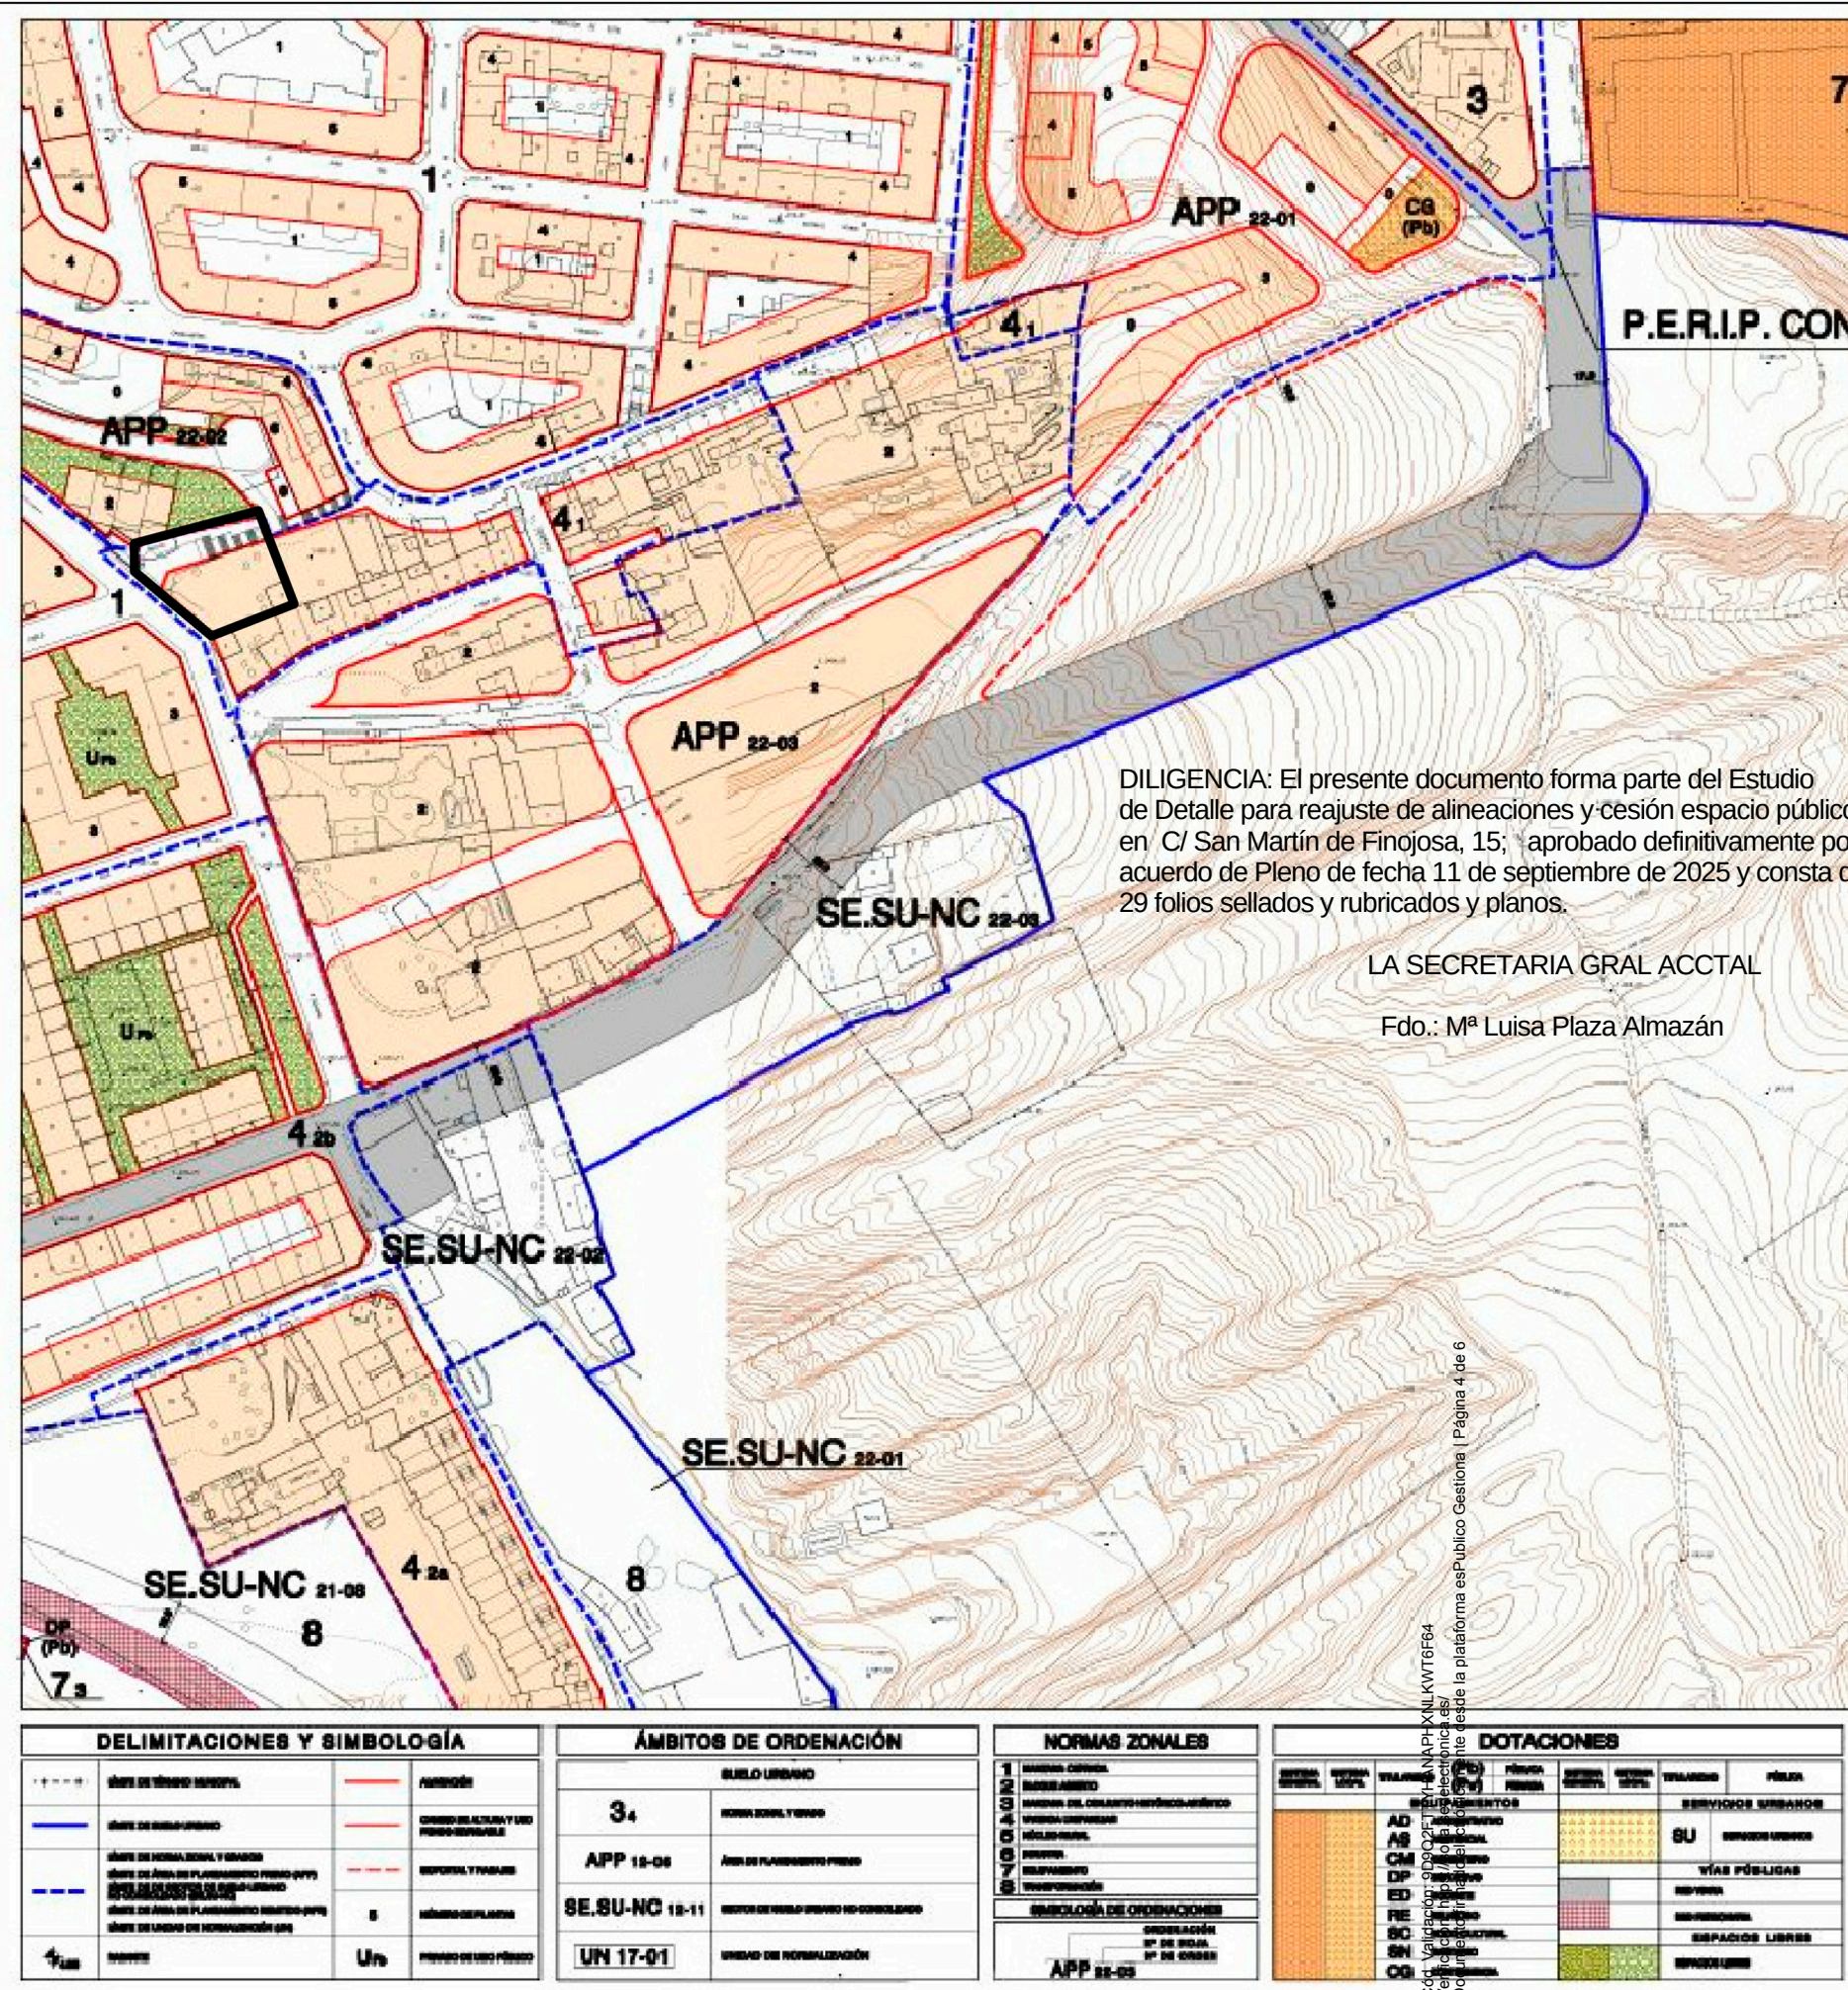
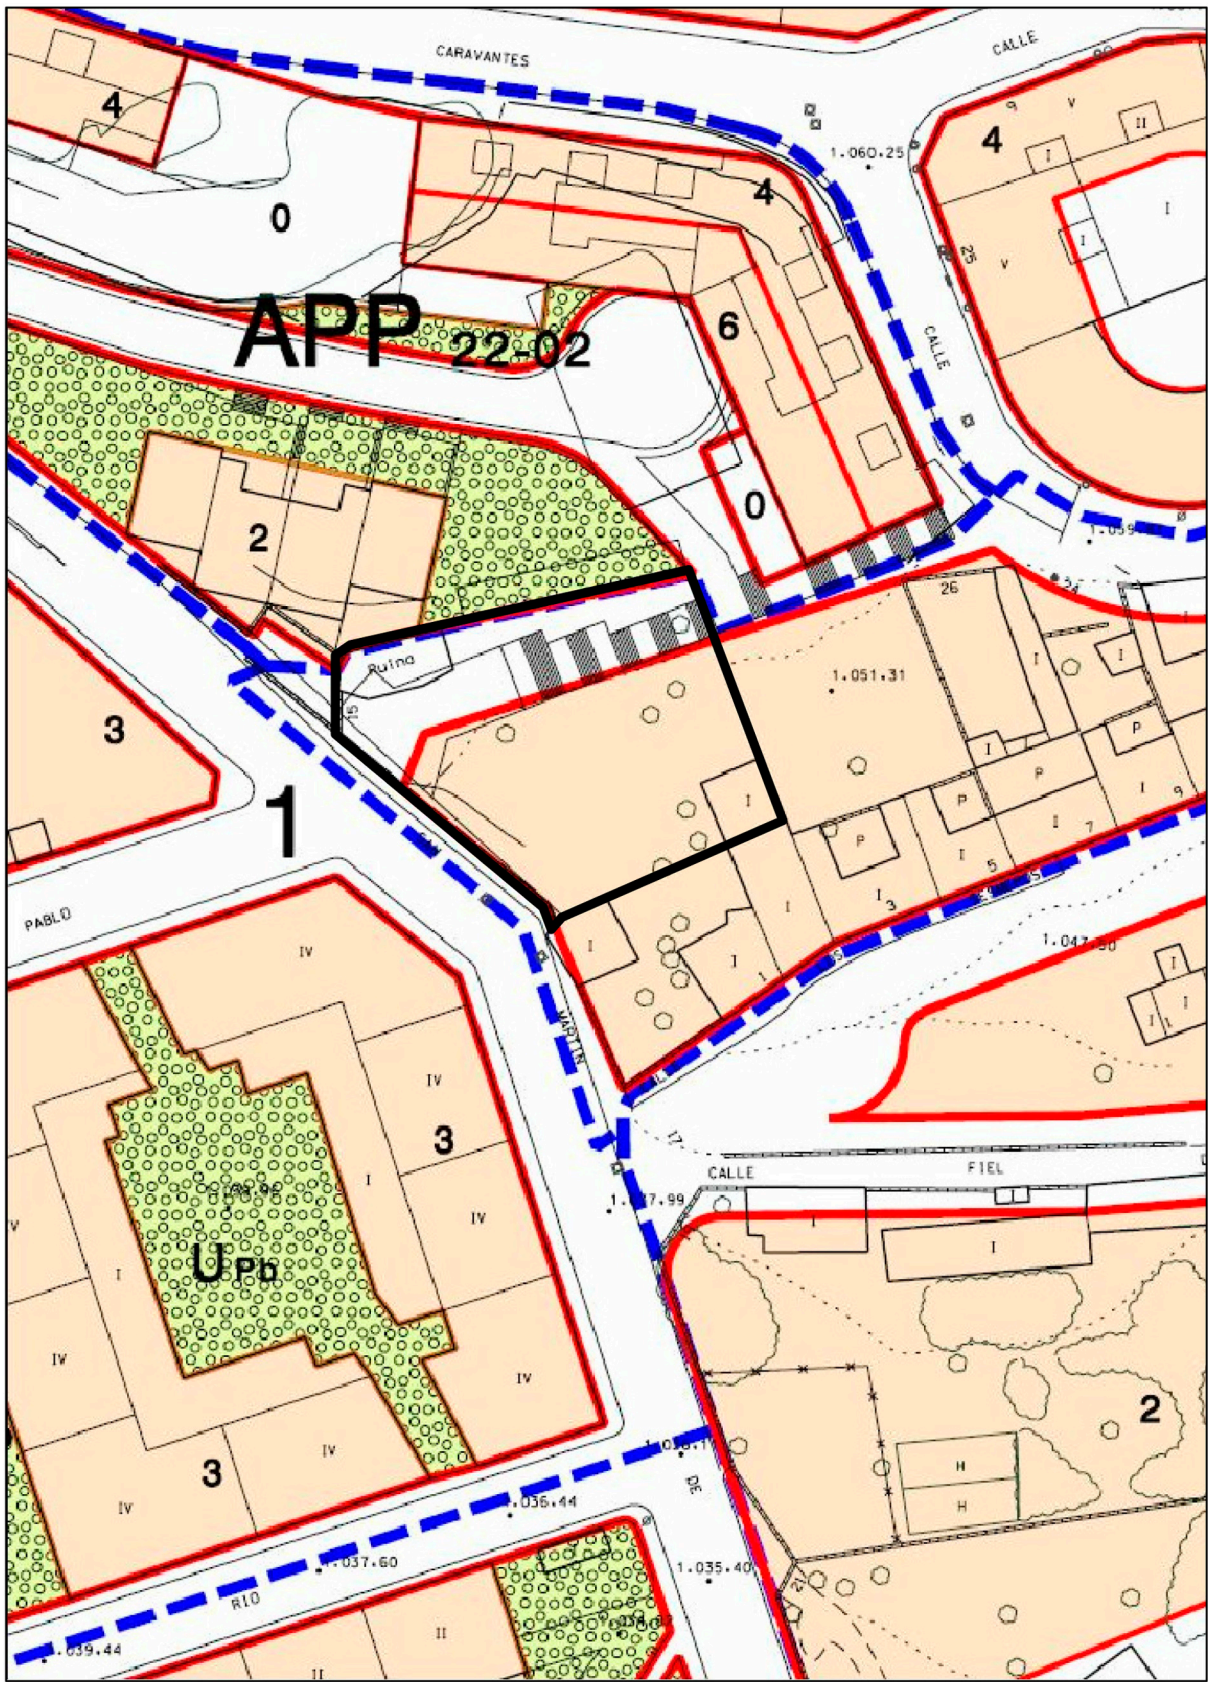
I-03

## PLANO DE LA TOPOGRAFÍA DE LA PARCELA Y EL ESPACIO PÚBLICO COLINDANTE **EN ESTADO ACTUAL**

| | ESPACIO PÚBLICO INSALUBRE. RAMPA INACCESIBLE PARA ACCESO ACTUAL A LA PARCELA CON MURO DE CONTENCIÓN DERRUIDO. ESTADO ACTUAL EN DOSSIER FOTOGRAFICO |
| | ESPACIO DE TIERRA ANEXO A LA ACERA SIN ADOQUINAR PERTENECIENTE A LA PROPIEDAD SEGÚN REFERENCIAS PGOU |

ESTADO ACTUAL CON LEVANTAMIENTO TOPOGRÁFICO

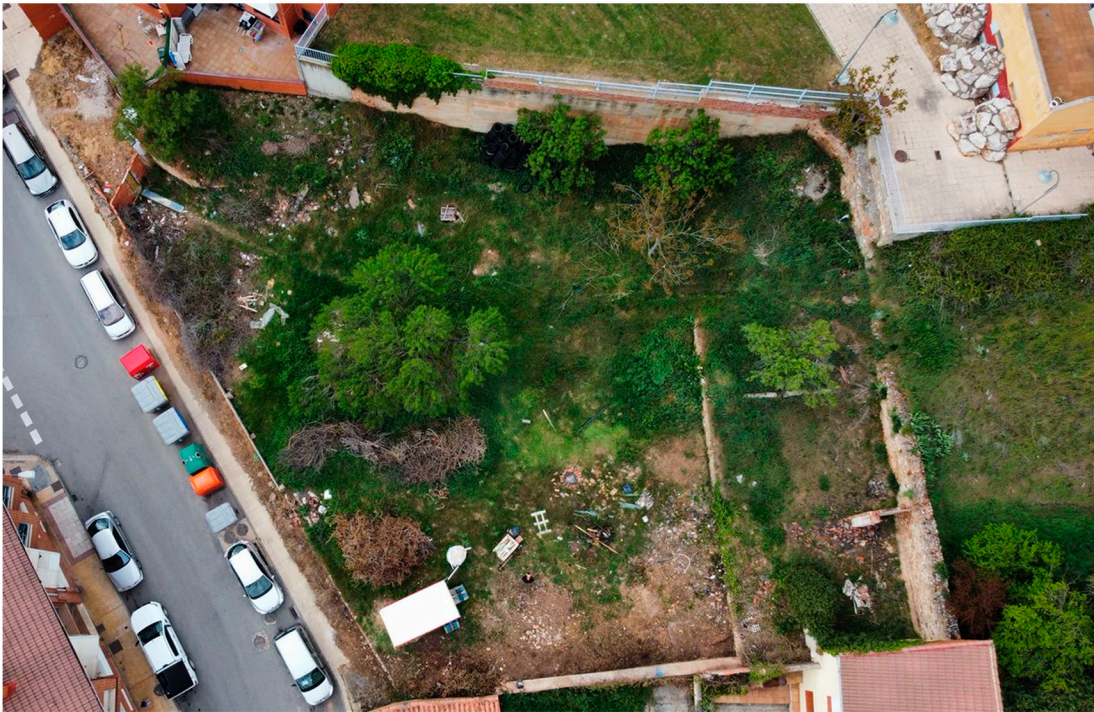
Vista aérea de la parcela que muestra su estado físico actual y las alineaciones existentes.

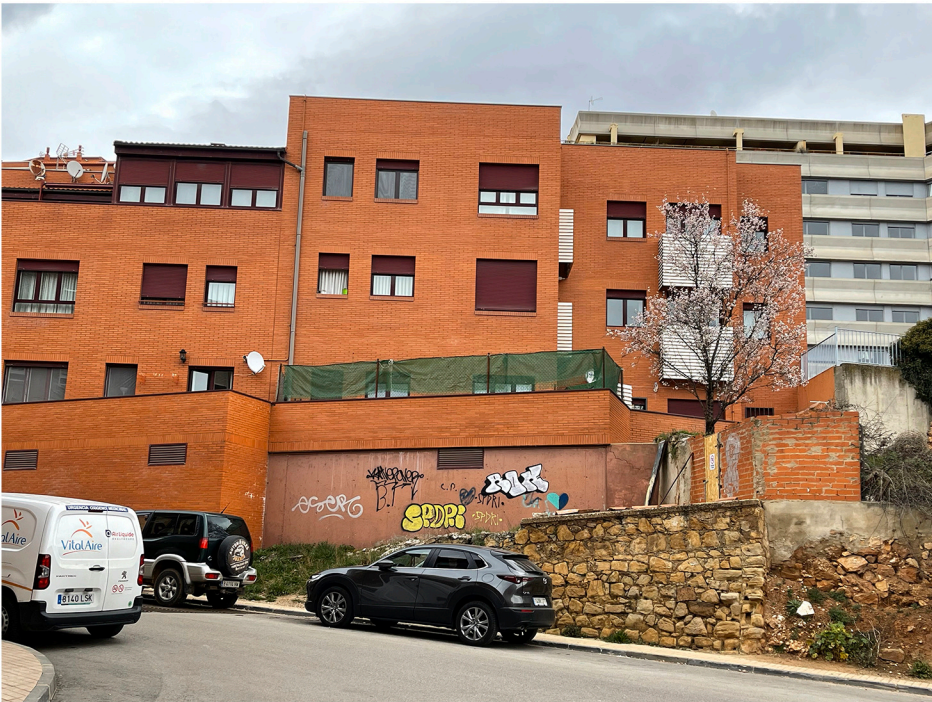
Actual acceso a la parcela mediante rampa. Esta zona se corresponde con espacio libre anexo al viario, es decir como un ensanche de la acera, según determinaciones del PGOU.

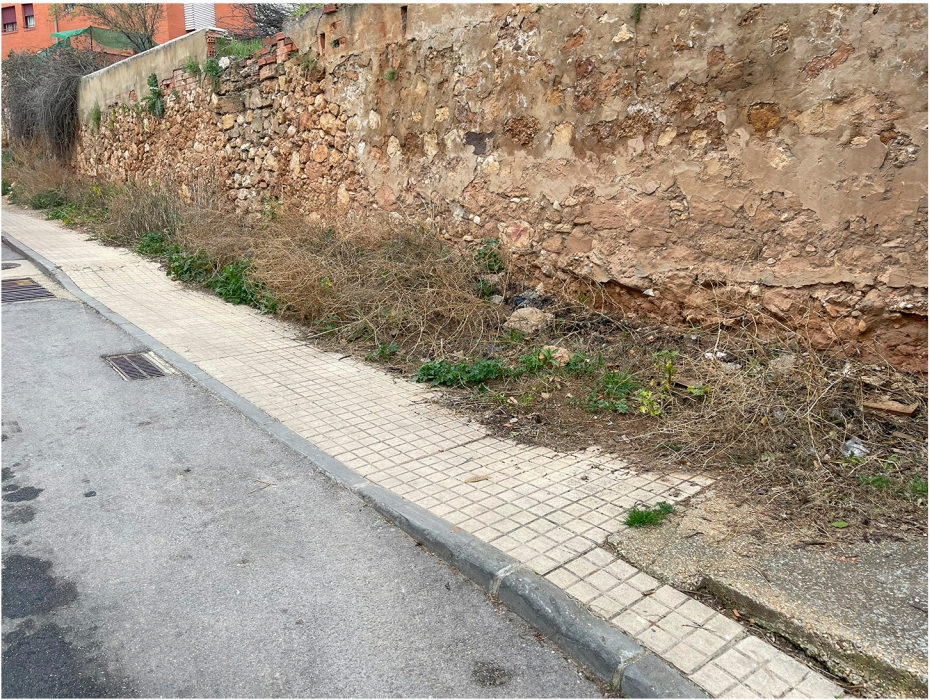
Estado actual de la acera del lindero frontal, qe presenta irregularidades, zona sin pavimentar y salientes que llevan a mínimos el espacio de acera.

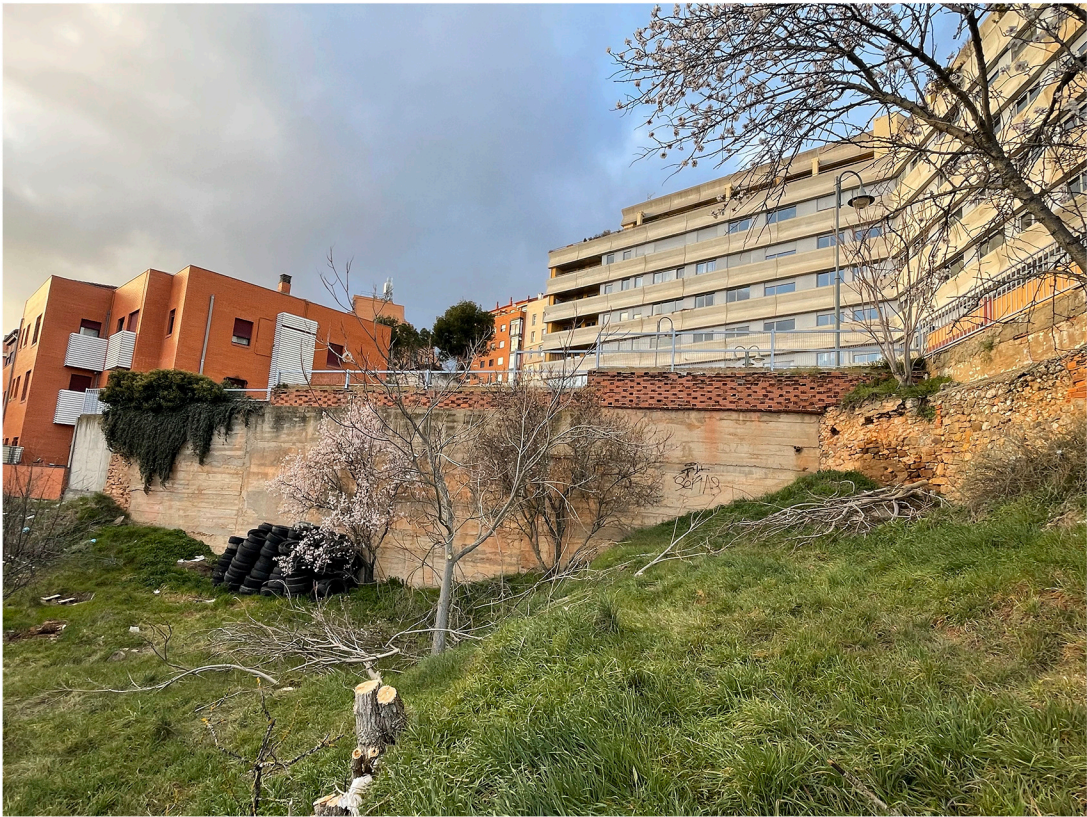
Visión del interior de la parcela, donde se ve el actual lindero lateral; el muro que delimita la parcela con el espacio libre ajardinado a cota superior.

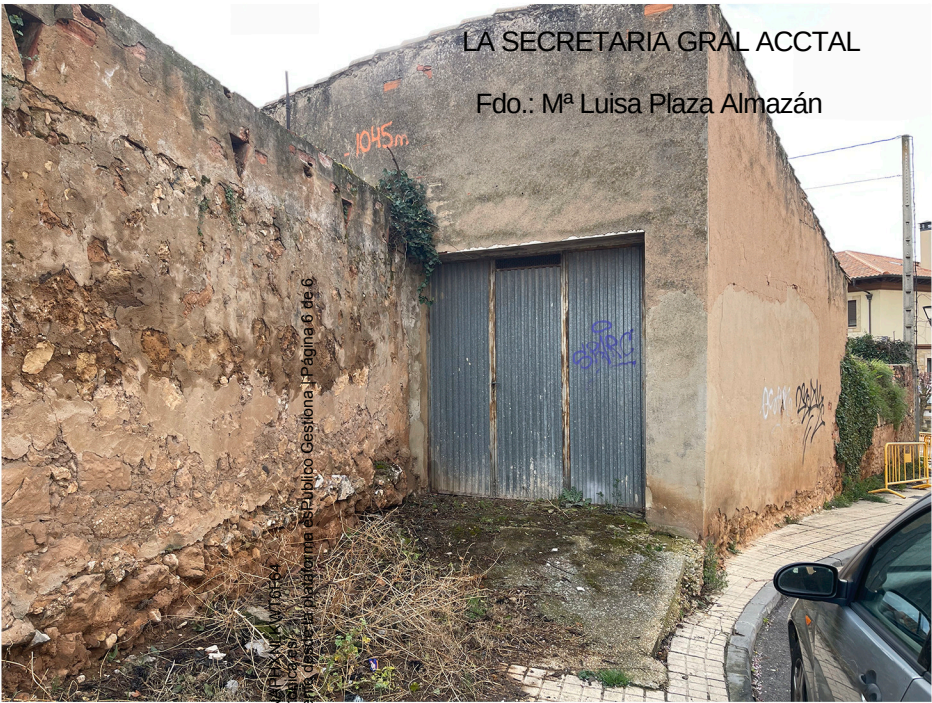
Imagen de la acera de el lindero frontal con una alineación real que no se corresponde a la del PGOU; en la que se supone que la línea del lindero frontal vendría hasta la arista de la edificación, anulando en ese caso su puerta de acceso.

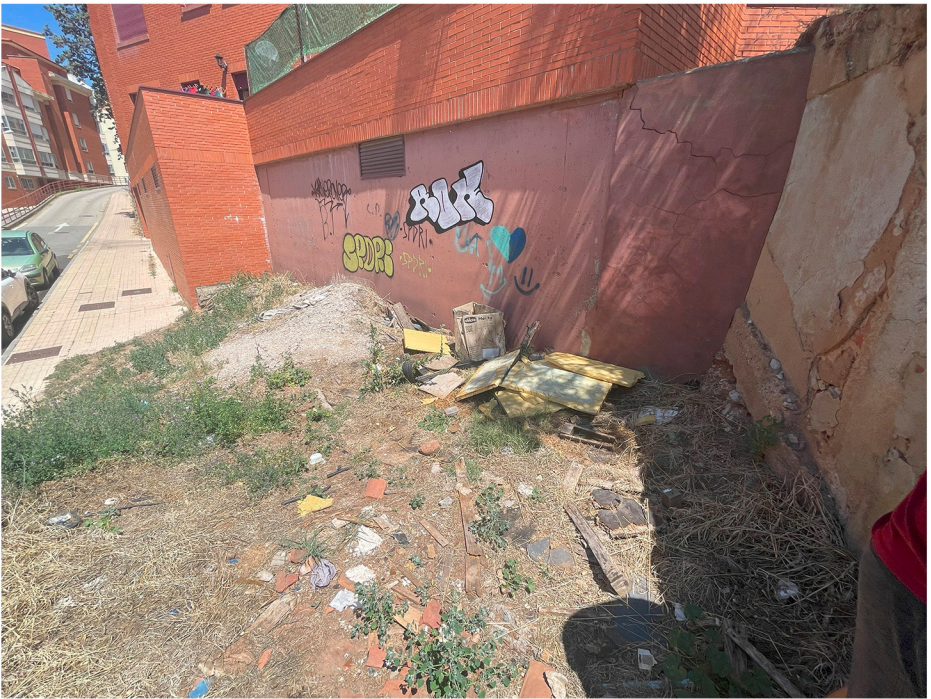
Estado actual del espacio libre que ensancha la acera y que funciona como acceso en rampa a la parcela, además de como vertedero del barrio.
