ESTUDIO GEOTÉCNICO
VIAL EN UA SE-25.01
PARCELAS 1 y 2
(SORIA)

ENERO DE 2019

ESTUDIO GEOTÉCNICO

VIAL DE NUEVA CREACIÓN

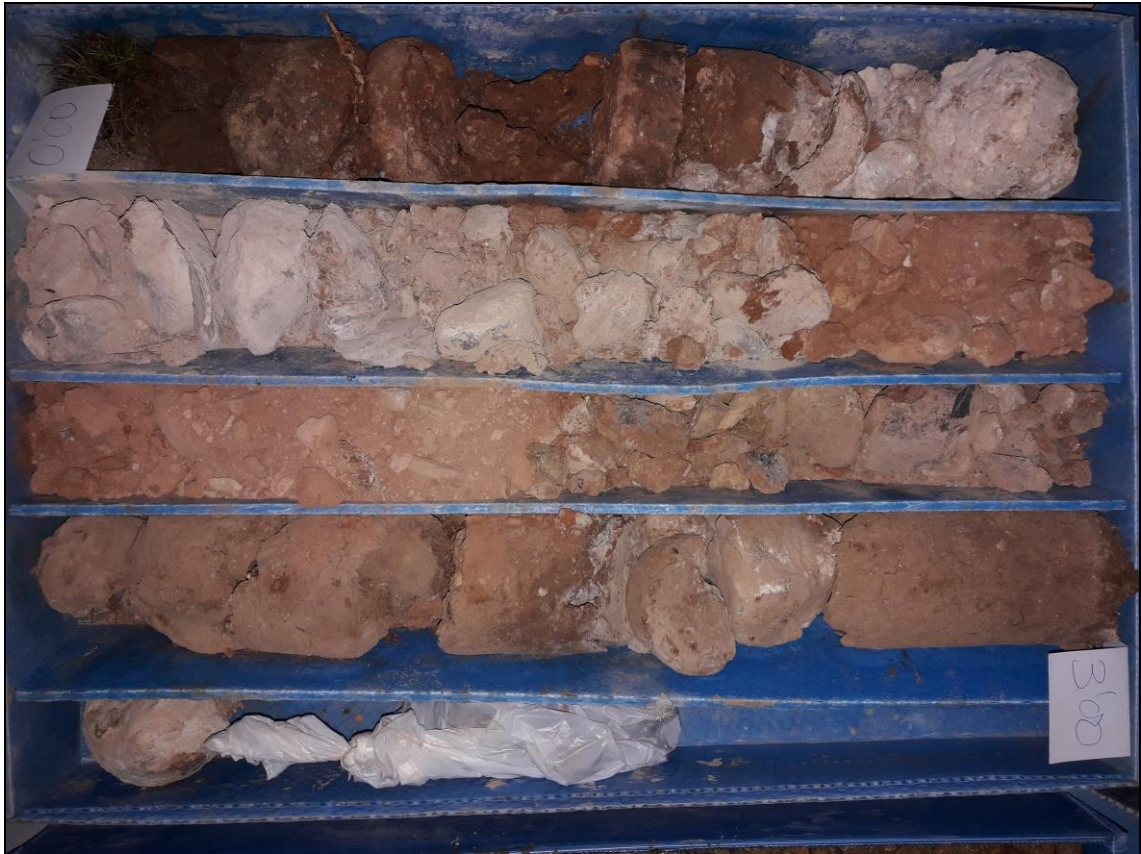
S-1 (0.00-3.00)

Rellenos antrópicos compuestos por arcillas y arenas con cantos y fragmentos de rocas calcáreas. Presencia de restos de materiales cerámicos.																									
11																												
12																												
13																												
14																												
15																												
16																												
17																												
18
